# 成都市伟珍加油站竣工环境保护 验收监测报告表

洁承环监验字（2021）第 014 号

建设单位：成都市伟珍加油站

编制单位：四川洁承环境科技有限公司

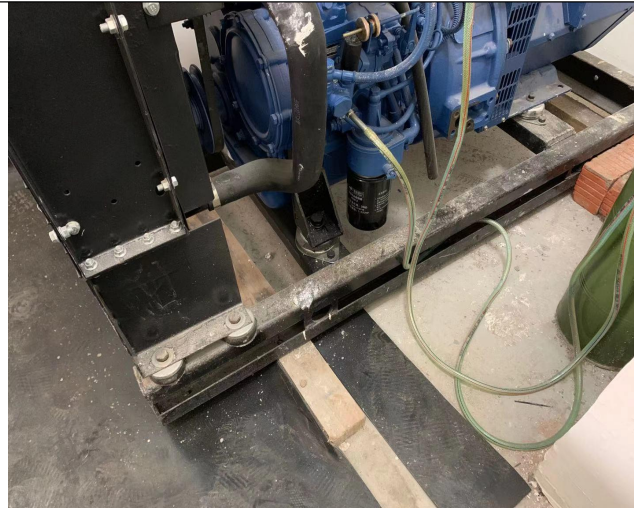
发电机减振基座

根据现场调查，本项目已采取以下降噪措施：①在站区进站口设置了减速标志和禁鸣标志，并加强进站车辆的管理；②加油机等设备采取基础减震，加强维护和保养。③合理布置产噪设备，备用发电机设有减振垫并放置于专用发电机房内。
