犍为县罗城镇杨家湾街71号地块 土壤污染状况初步调查报告

项目委托单位：四川省犍为县五里坪粮油购销有限责任公司

项目编制单位：四川洁承环境科技有限公司

项目名称：犍为县罗城镇杨家湾街 71 号地块土壤污染状况初步调查

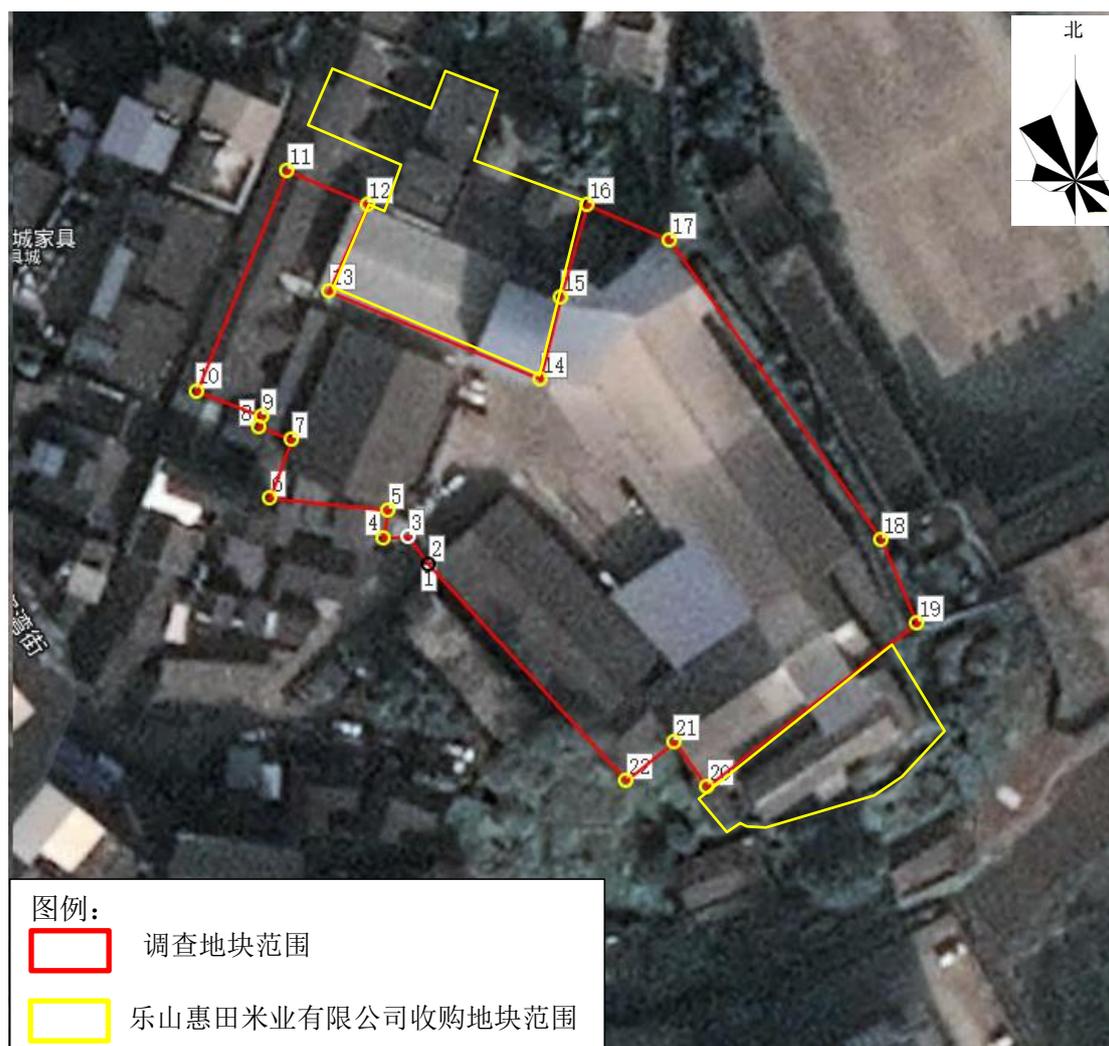
图2.2-1 地块红线范围图

该地块调查范围为犍为县罗城镇杨家湾街71号地块用地红线范围，面积6028.3m²；具体如图2.2-1所示。地块拐点坐标如表2.2-1所示。

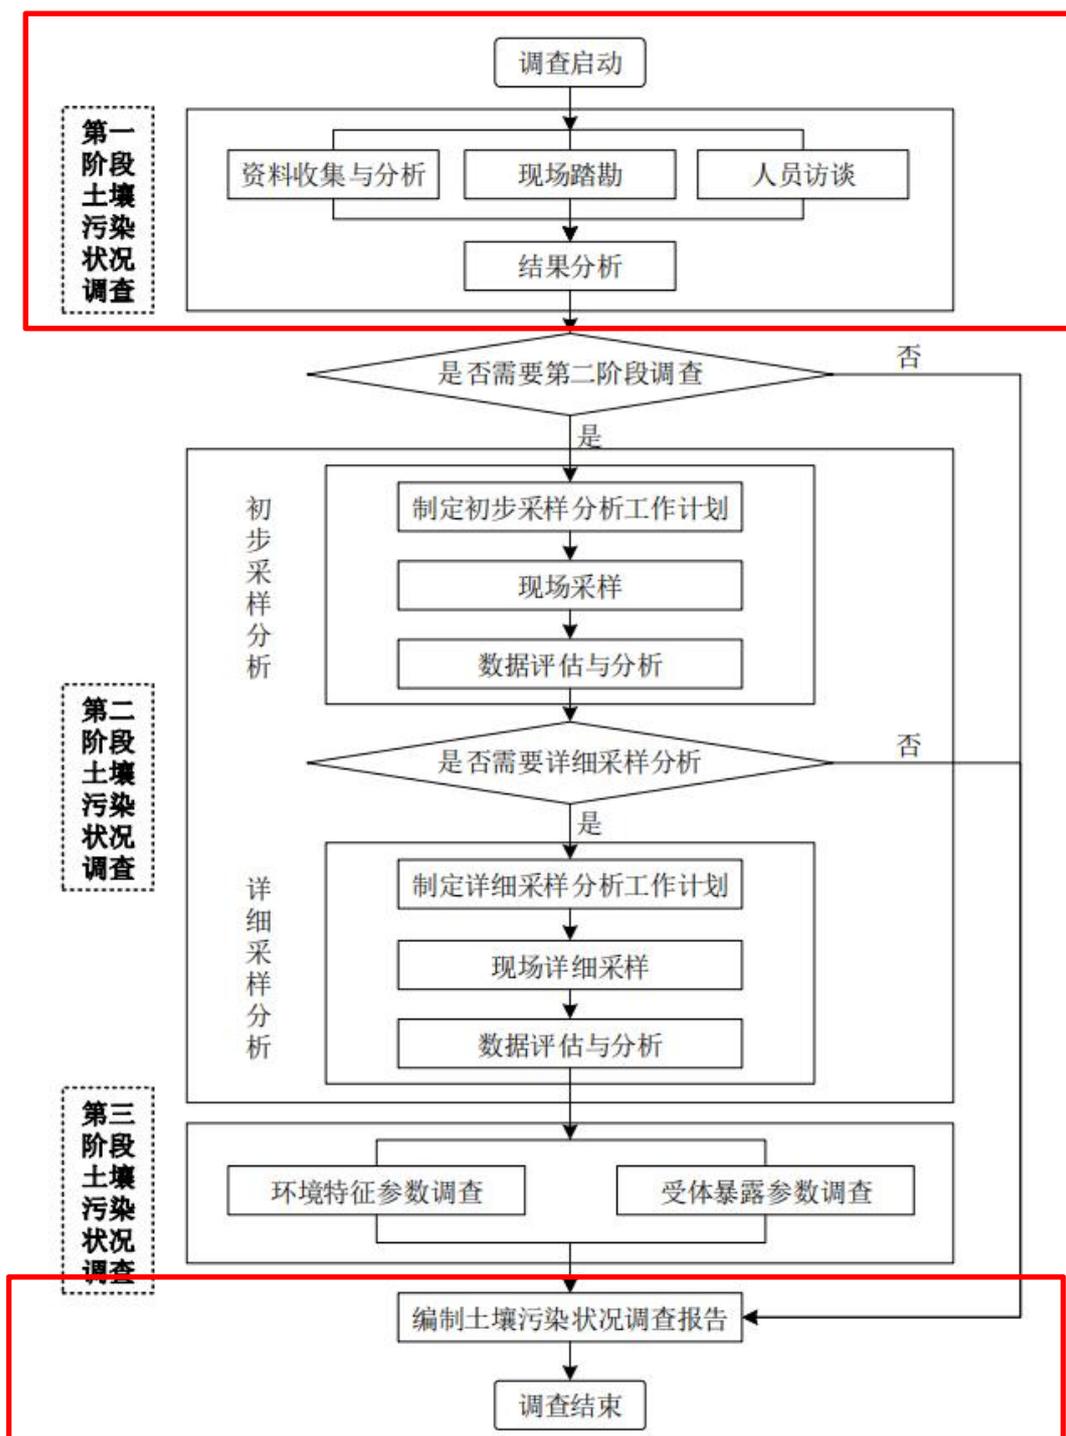
图2.4-1 土壤污染状况调查的工作内容与程序

土壤污染状况调查可分为三个阶段，调查的工作程序如图2.3-1所示。

第一阶段土壤污染状况调查是以资料收集、现场踏勘和人员访谈为主的污染识别阶段，原则上不进行现场采样分析。若第一阶段调查确认地块内及周围区域当前和历史上均无可能的污染源，则认为地块的环境状况可以接受，调查活动可以结束。

1) 第二阶段土壤污染状况调查是以采样与分析为主的污染证实阶段。若第一阶段土壤污染状况调查表明地块内或周围区域存在可能的污染源，如化工厂、农药厂、冶炼厂、加油站、化学品储罐、固体废物处理等可能产生有毒有害物质的设施或活动；以及由于资料缺失等原因造成无法排除地块内外存在污染源时，进行第二阶段土壤污染状况调查，确定污染物种类、浓度（程度）和空间分布。

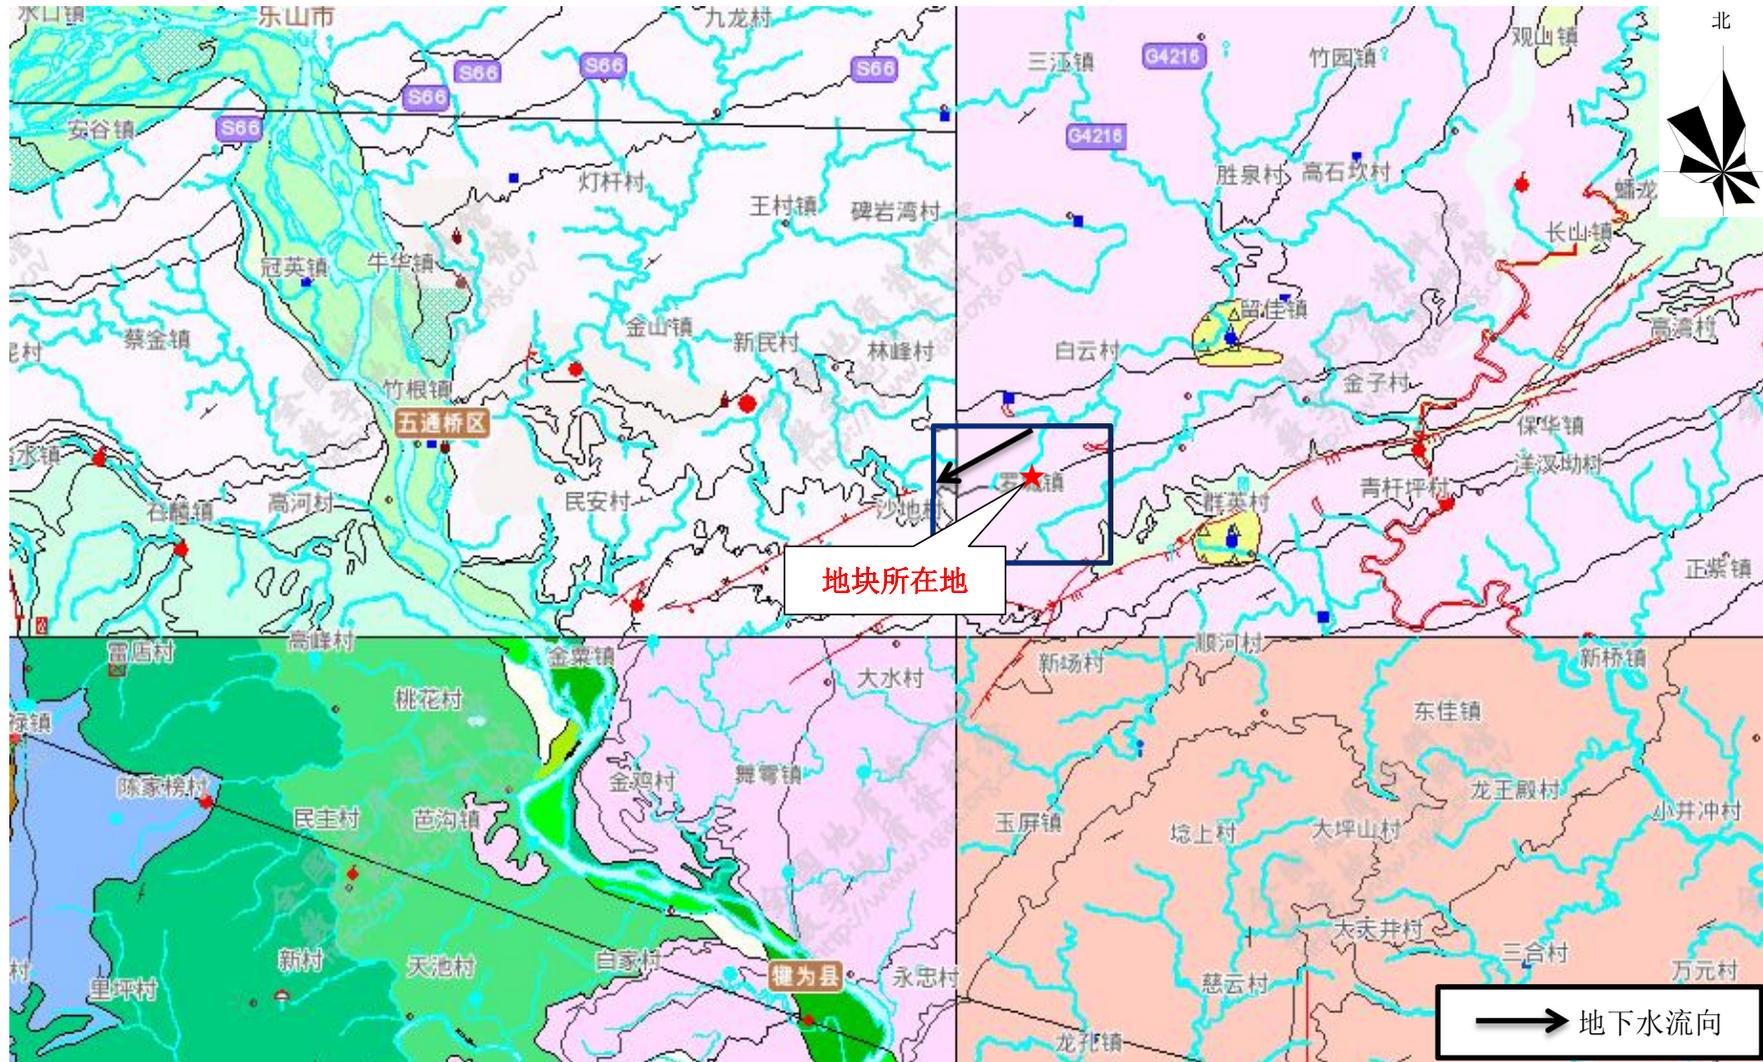
图3.1-3 1: 20万水文地质图

地下水以碎屑岩类裂隙孔隙水、碳酸盐岩类裂隙溶洞水为主。含水层主要是砂岩，隔水层主要为泥(页)岩，各含水层间几乎没有水力联系，主要表现为承压和自流。

1) 补给：该充水含水层在露头区主要接受降水、沟水补给；降水及沟水在径流过程中，通过裂隙向下渗透补给含水层。

2) 径流：在地下水垂直循环带内以垂直向下渗透为主，达稳定水位后，顺层径流。地下水径流方向具有与地形一致的特点。

3) 排泄：浅部在沟谷切割含水层后，以泉水形式排泄，泉水量一般小于0.5L/s；部分地下水赋存于含水层中。地下水流向为东北至西南。

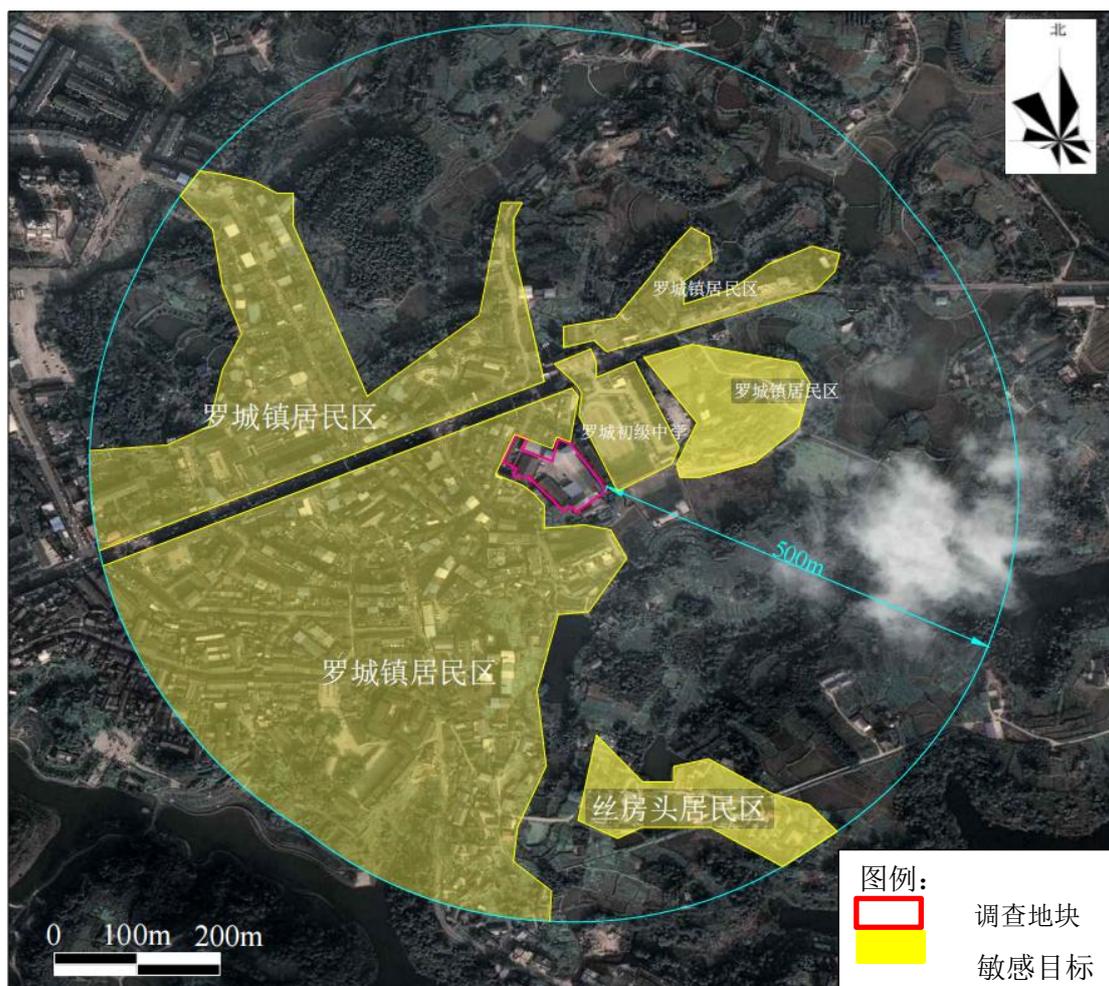
图3.2-1 敏感目标分布图

地块北侧紧邻为罗城镇居民区；西北侧约112m处为罗城镇居民区，东北侧约53m处为犍为县罗城初级中学；约166m处为罗城镇居民区，约152m处为罗城镇居民区，东南侧约462m处为丝房头居民区。

通过现场踏勘，对地块周边500m范围内的敏感目标进行了初步调查，周边500m范围内敏感目标见表3.2-1，敏感目标分布图见图3.2-1。

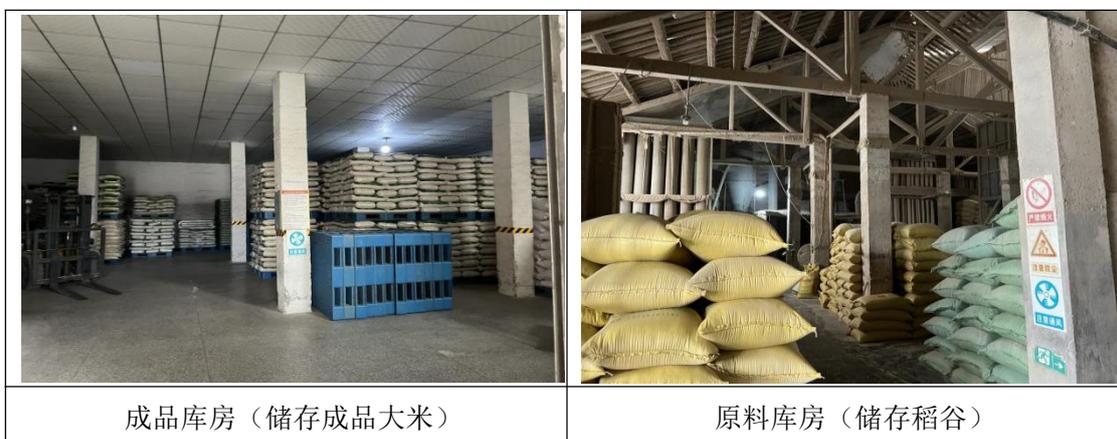
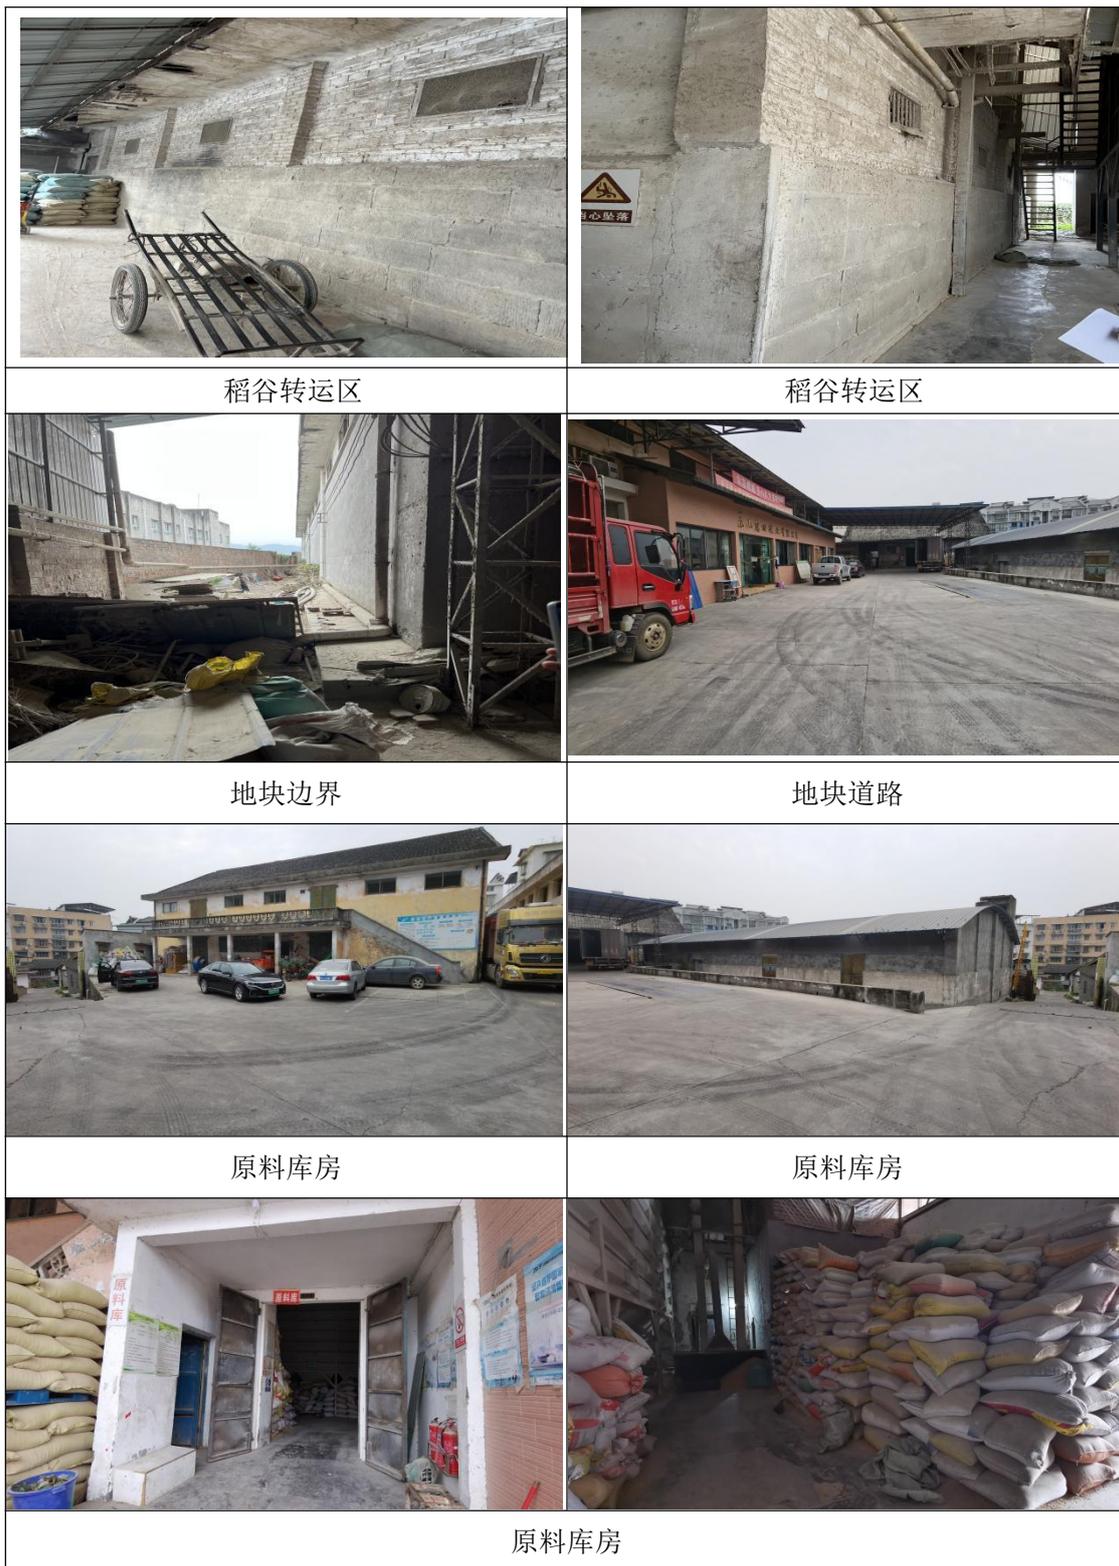
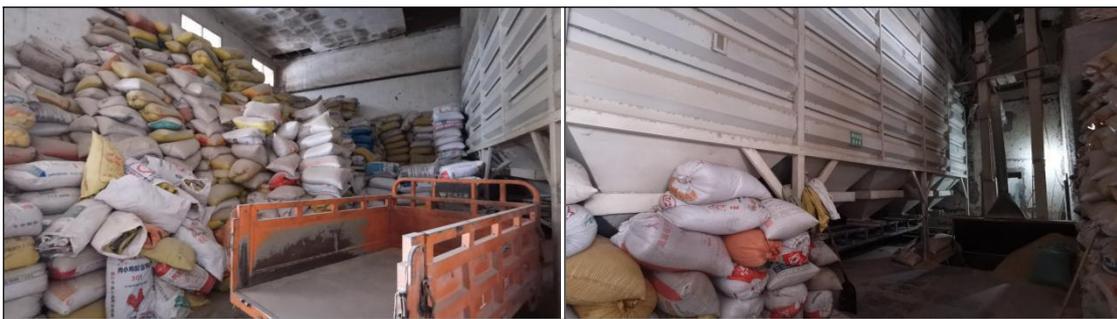
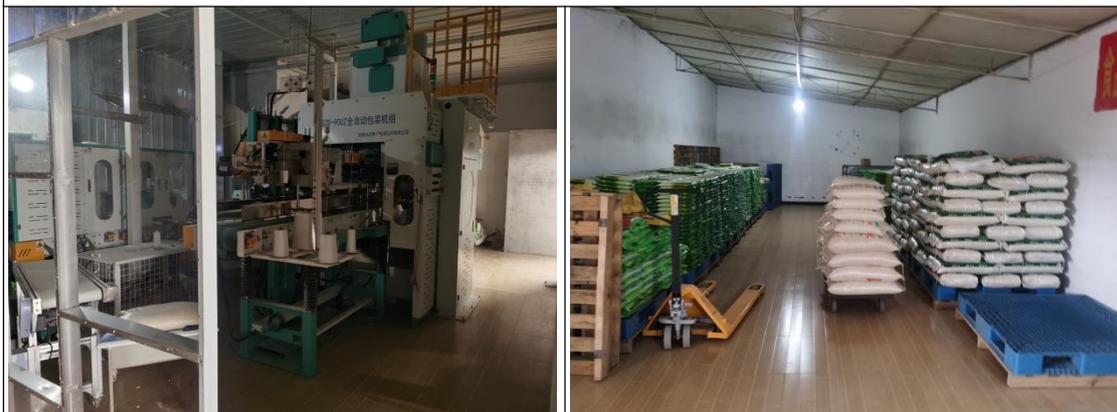
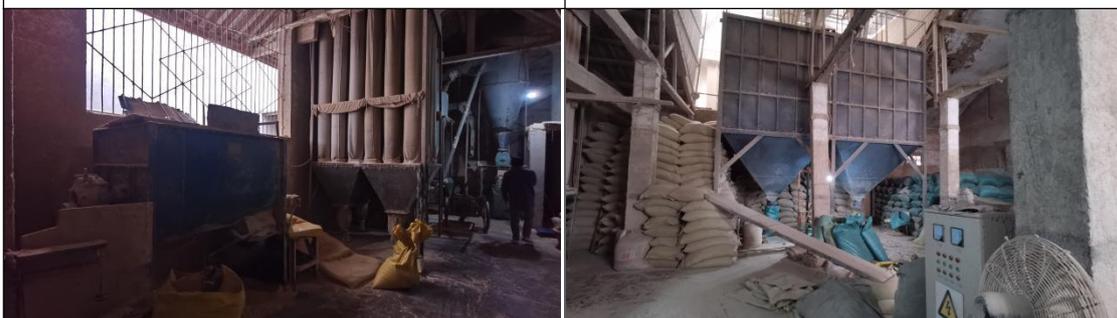
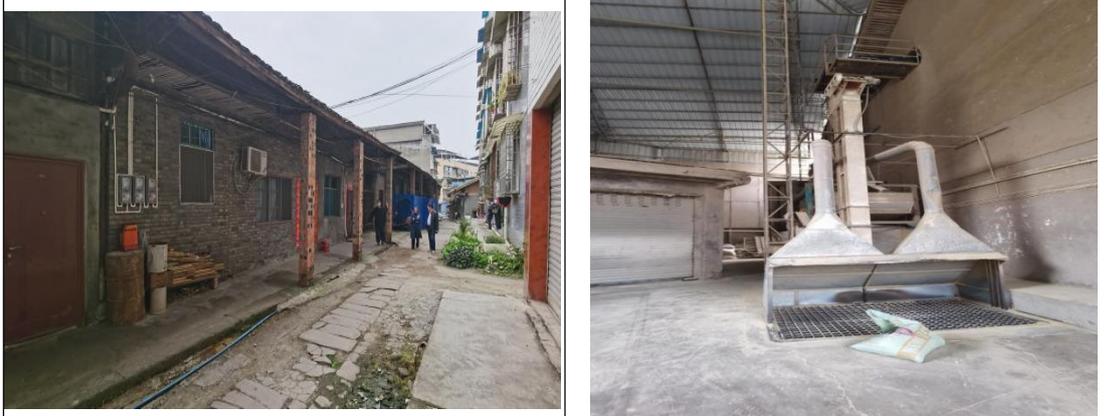
根据现场勘查及调查，现阶段地块由乐山惠田米业有限公司租赁使用，主要用于稻谷及大米的仓储使用。地块内建设有标准化平方仓栋5400平方米，容量达4000吨。

原料库房

全自动包装机组

成品库房

装袋区

稻壳装袋区

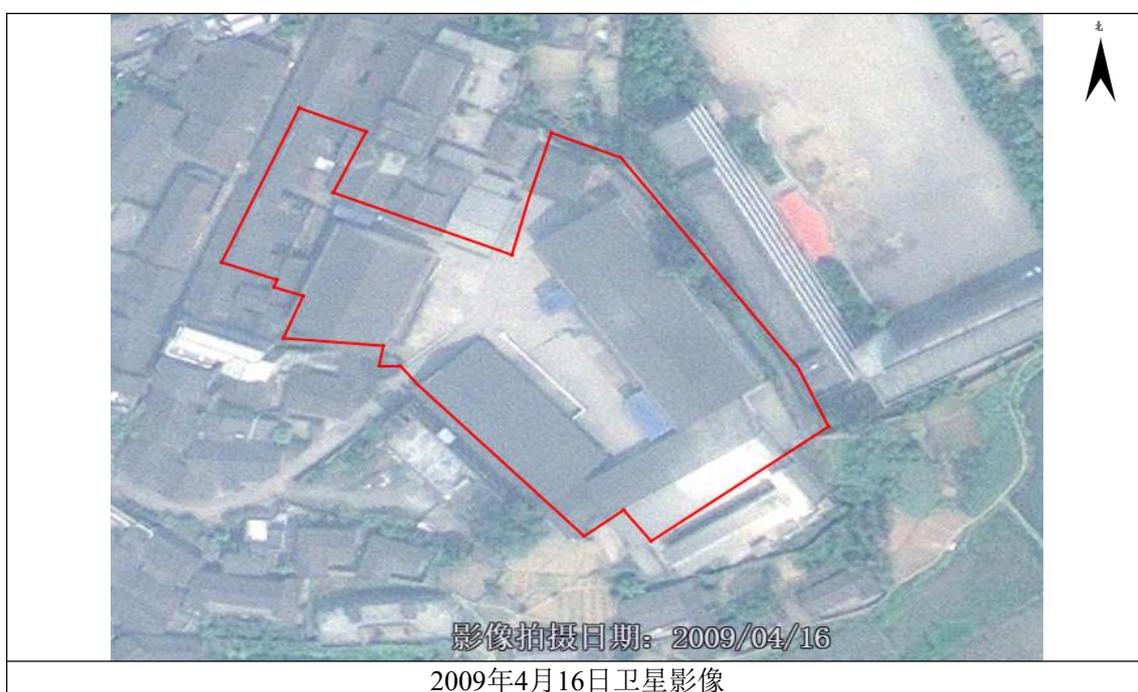
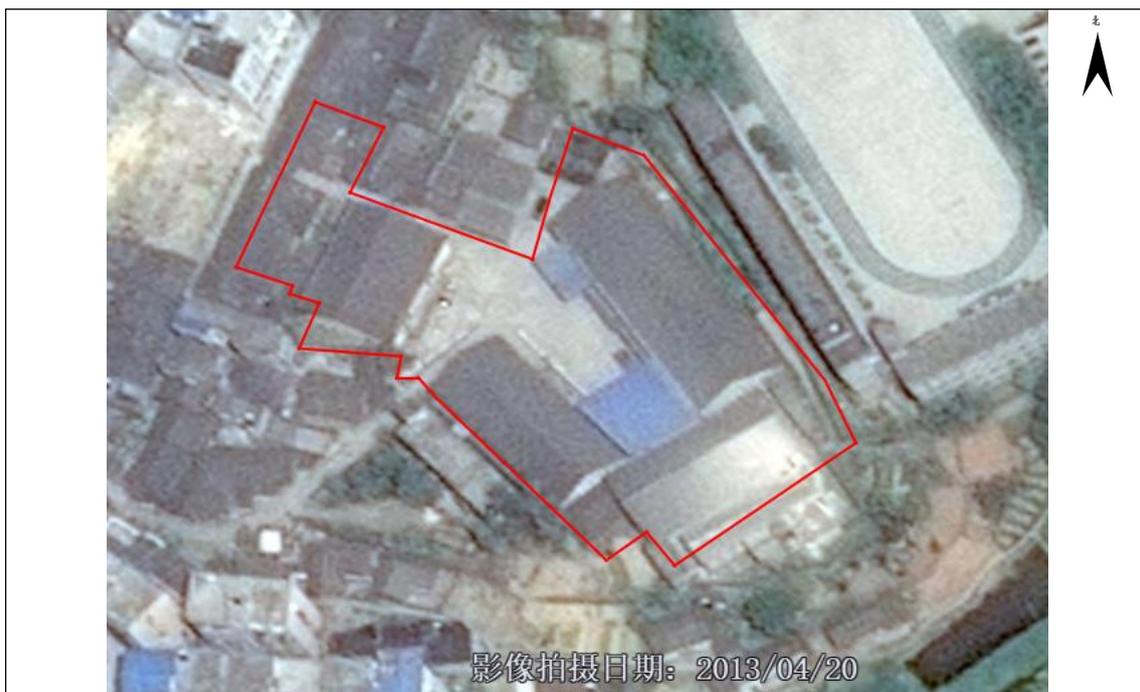
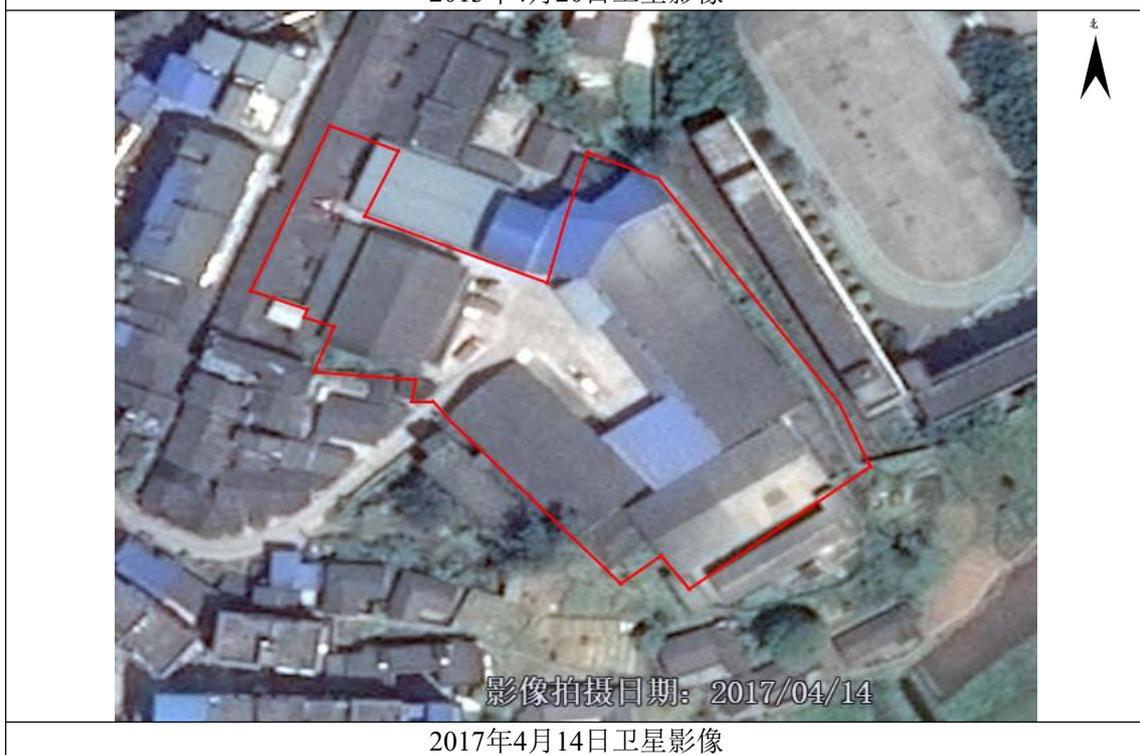
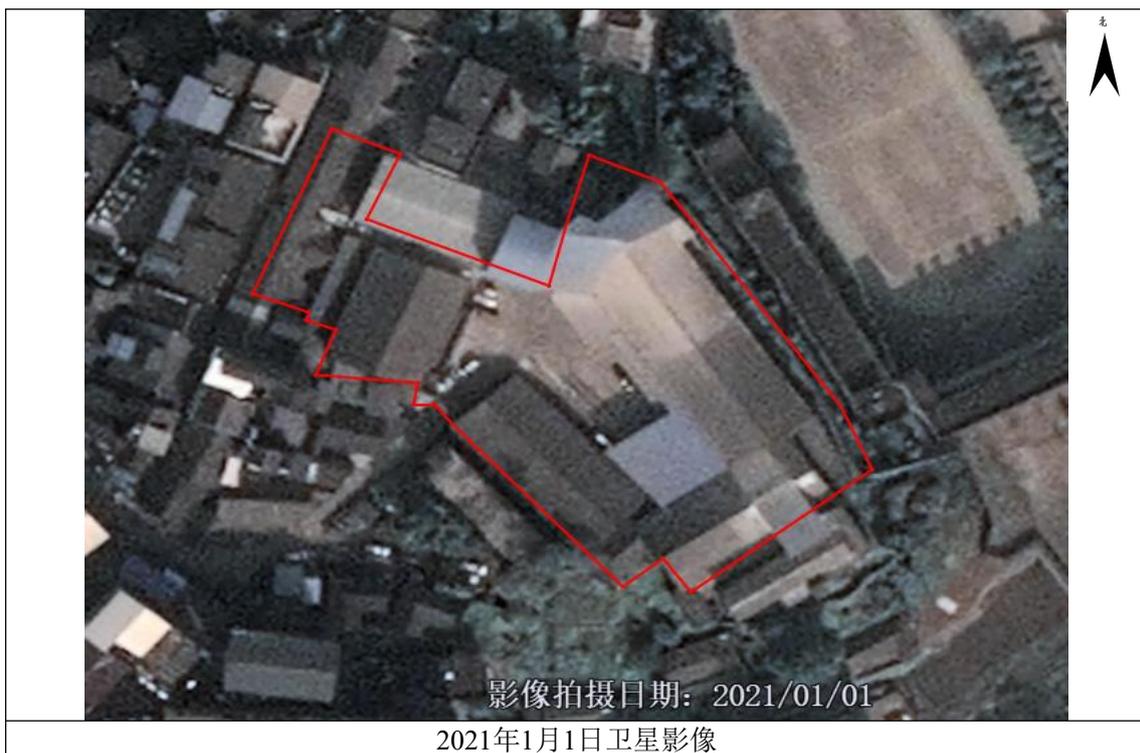
图3.3-2 地块历史卫星影像图

根据现场踏勘、历史资料收集、在线地图等处历年的卫星影像及人员访谈了解到地块历史变化情况如下。

本地块各个时期历史卫星影像见下图。

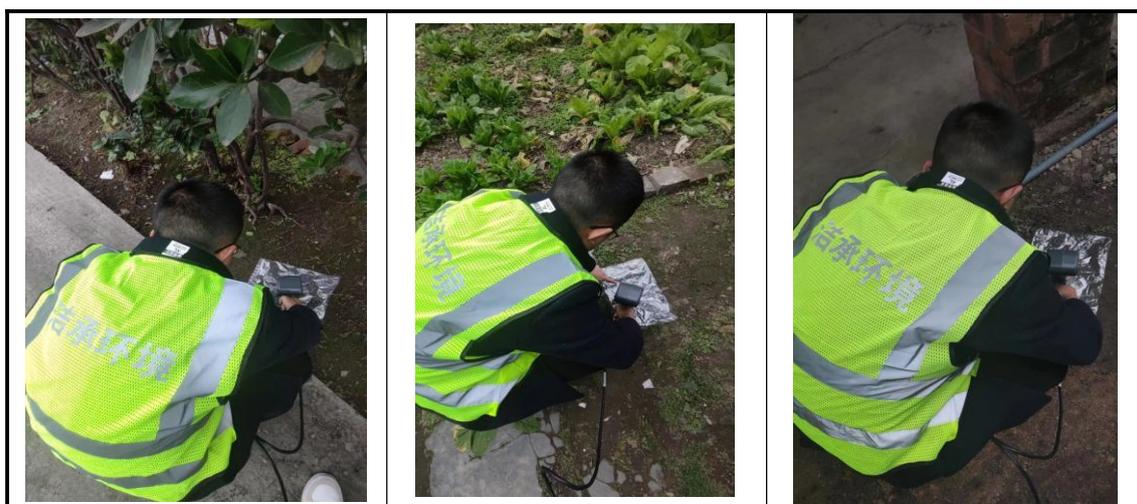
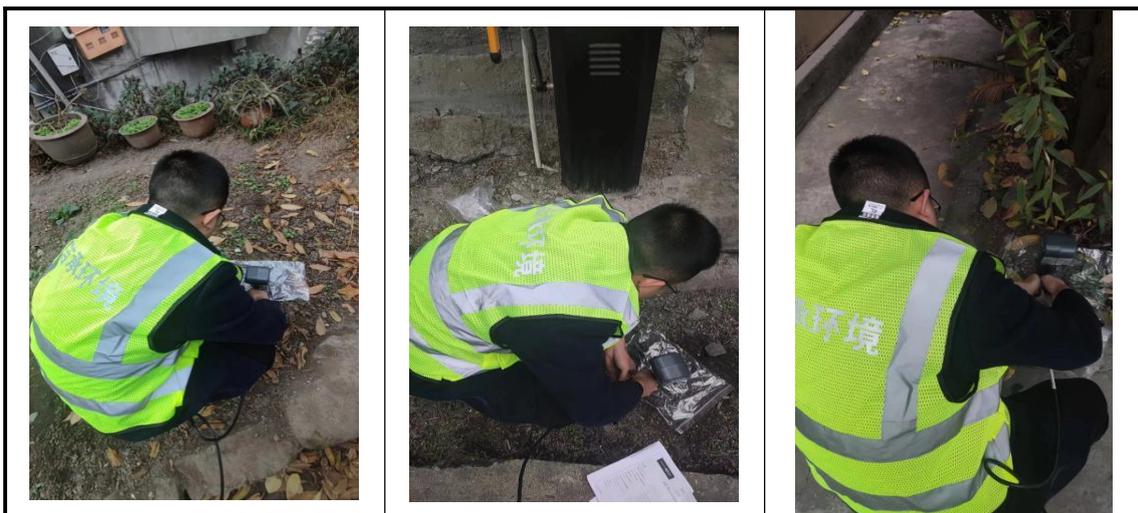
图5.1-1 现场快速检测工作图

现场踏勘过程中，地块内未发现明显污染痕迹，厂区地面均进行了硬化，地面硬化无破损及开裂处，厂区内仅有少许裸露土壤，调查组使用手持式光谱分析仪（XRF）、手持式VOCs检测仪（PID）对地块内裸露土壤进行重金属及挥发性有机污染物快速筛查，快筛结果表明，地块内挥发性有机物均未检出，重金属有部分检出，显示结果较低，数据波动较小，地块内土壤暂未受到重金属和挥发性有机物污染。

(2) 依据现场踏勘情况，该地块在调查期间，乐山惠田米业有限公司已对该地块进行使用，主要用于配套仓储使用，稻谷烘干工序及主要加工工序设置在乐山惠田米业有限公司收购的相邻地块上，不属于调查地块内。乐山惠田米业有限公司配套仓储设施无生产废水产生，地块内不涉及熏蒸工序，由于收购稻谷暂存时间较短，故不涉及防虫措施，粮仓采用设置捕鼠笼、挡板及防鼠网等人工手段来进行防鼠。现场踏勘期间，地块地面硬化完好无破损，无疑似污染区域；根据现场快速监测数据显示，该地块土壤状况良好，土壤目前未呈现受污染表征，污染风险可能性很小。
