# 汽车零部件及机械加工项目 竣工环境保护验收监测报告表

洁承环监验字（2021）第 040 号

委托单位：成都恒盛源机械有限公司

项目名称：汽车零部件及机械加工项目

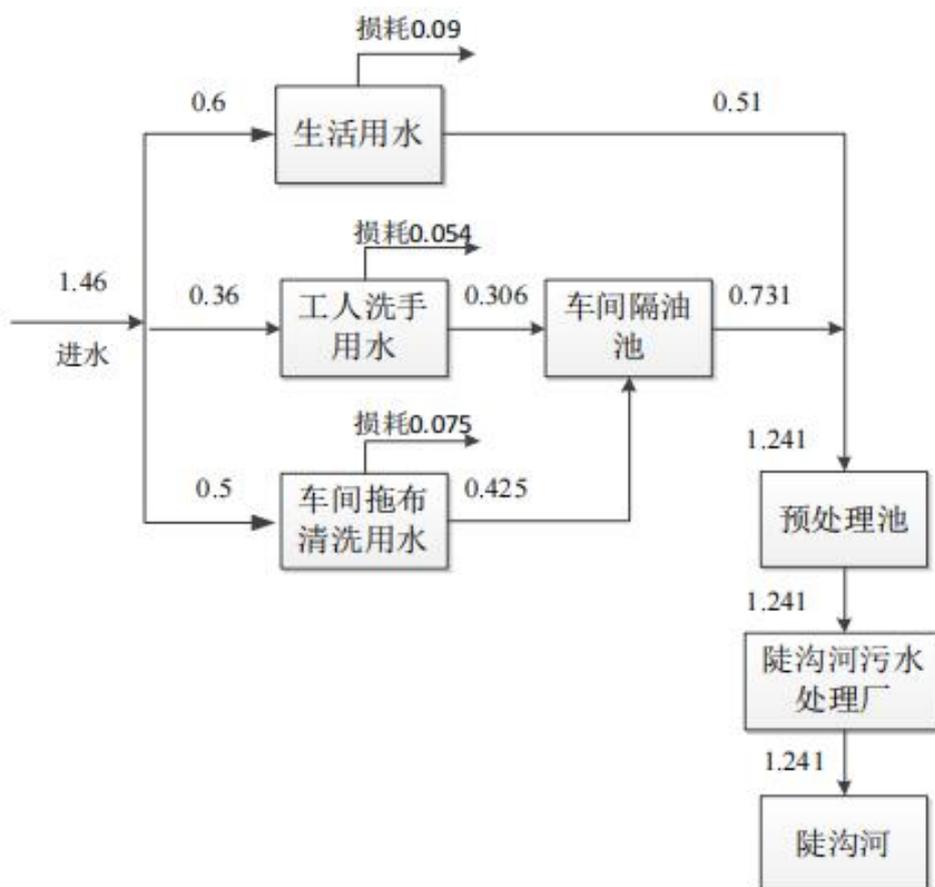
图 2-1 水平衡示意图 m<sup>3</sup>/d

本项目生产环节不用水，不设食堂和住宿，因此本项目产生的废水主要为车间拖布清洗废水、工人洗手废水、办公生活污水。

车间拖布清洗废水、工人洗手废水先经油水分离器预处理后，再排入成都中达软塑新材料有限公司预处理池。

本项目运营期废水产生量为 1.241m<sup>3</sup>/d，污水排放量较小，且废水污染物种类较少，就处理能力而言，陡沟河污水处理厂完全有能力处理本项目的废水。从纳管范围来看，本项目所在区域也在该污水处理厂服务范围内，因此本项目污水经园区污水管网进入陡沟河污水处理厂处理可行。

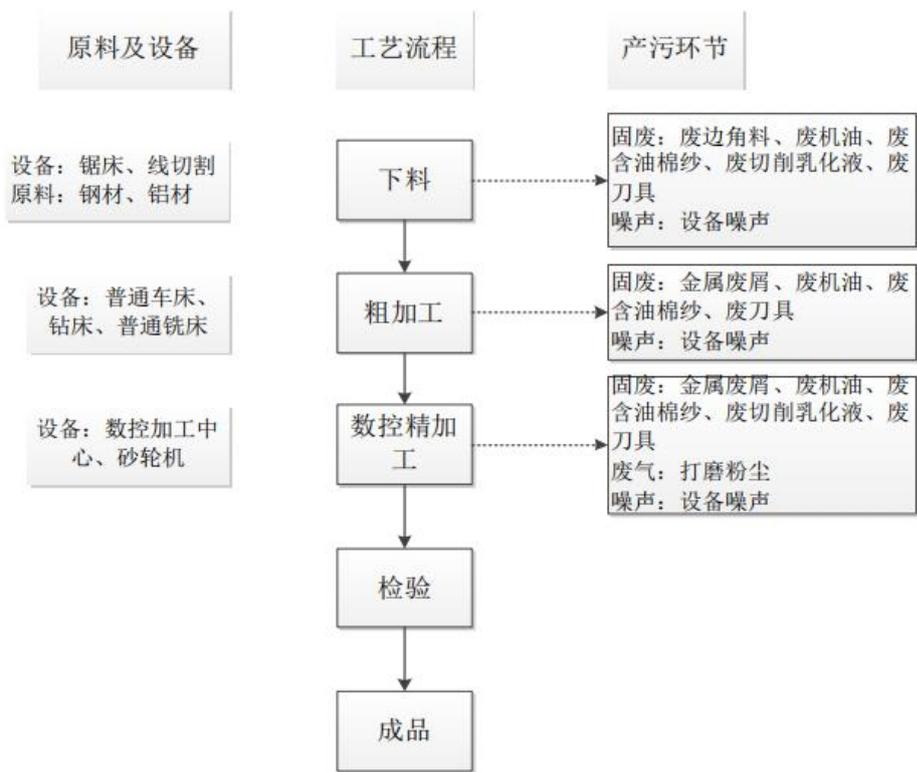
图 2-2 工艺流程及产污环节图

①下料：根据下料通知单的要求将所需规格的钢材、铝材，调整好定尺对齐装置，由锯床及线切割对大块工件进行切割，工作人员依据客户提供设计资料切割成所需规格；锯床及线切割消耗切削乳化液对切割面进行喷淋，可降低刀具损耗，同时可避免切削烟气的产生。此工序产生的污染物主要为噪声、废边角料、废机油、废含油棉纱、废切削乳化液、废刀具等。

②粗加工：利用普通车床、钻床、普通铣床等对钢材、铝材进行粗车、粗铣等机械加工，以得到需要的粗产品；此工序产生的污染物主要为噪声、金属废屑、废机油、废含油棉纱、废刀具等。

③数控精加工：利用数控加工中心等对粗产品进行精铣、精雕等数控精加工以达到产品设计精度要求；同时利用砂轮机进行修边打磨以及去毛刺；数控加工中心配有不同形状的刀头以满足加工需求，加工过程中自动对工件喷淋切削乳化液，切削乳化液循环使用。此工序产生的污染物主要为噪声、打磨粉尘、金属废屑、废机油、废切削乳化液、废含油棉纱、废刀具等。

④检验：数控机械加工形成的工件，进行检验，合格后进行成品入库。

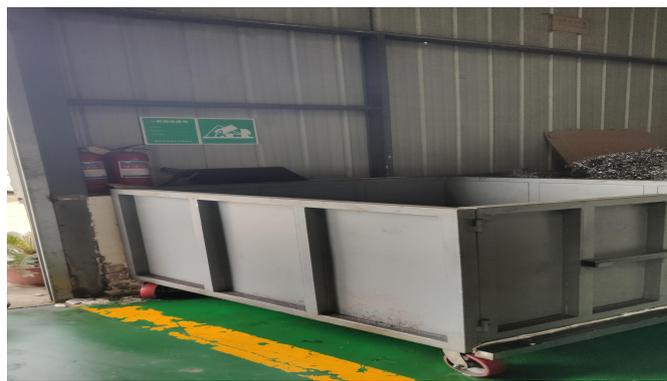
固废暂存点

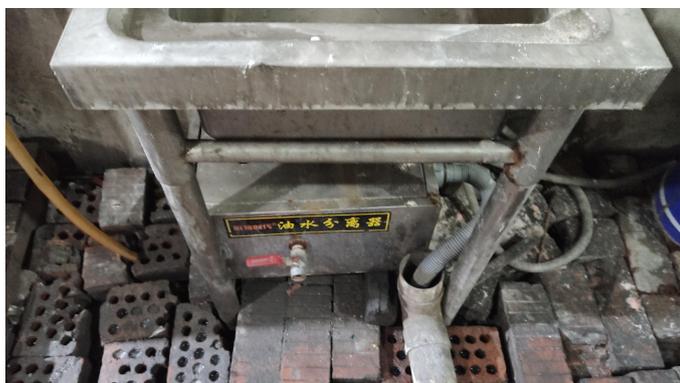
油水分离器

本次验收变动情况参照《污染影响类建设项目重大变动清单（试行）》（环办环评函[2020]688号），本项目的性质、规模、地点、生产工艺均未发生重大变动，项目变动如下：因经济原因，将环评中要求设置的车间隔油池变更为油水分离器。该项变动不属于重大变动。综上，本项目不存在重大变动。

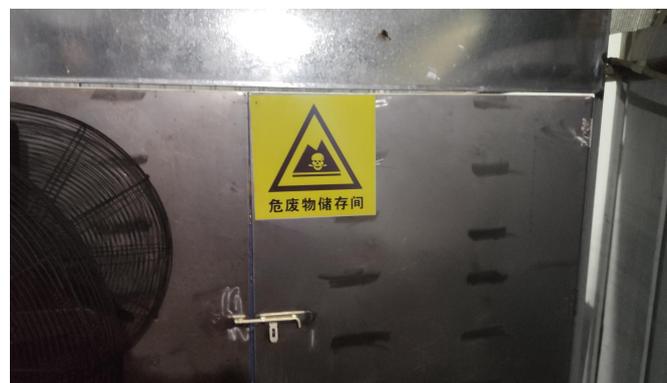
危废暂存间

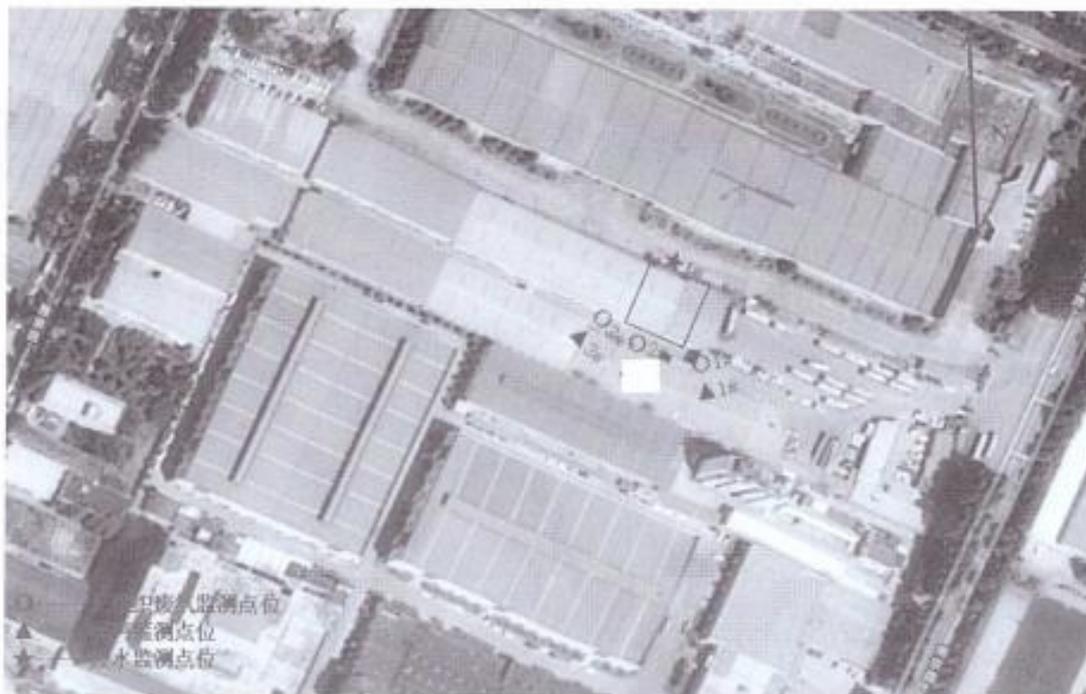
图 2-1 监测点位示意图

监测类别	监测点位名称及编号	GPS	监测项目	监测频次
废水	1#废水排口	N30°33'43" E104°14'40"	pH、悬浮物(SS)、五日生化需氧量(BOD <sub>5</sub> )、化学需氧量(COD <sub>Cr</sub> )、动植物油、石油类、粪大肠菌群数、氨氮(NH <sub>3</sub> -N)	监测2天, 监测4次。
无组织 废气	1#项目大门外东侧	N30°33'42" E104°14'40"	颗粒物	监测2天, 监测4次。
	2#项目大门外	N30°33'42" E104°14'39"		
	3#项目大门外西侧	N30°33'42" E104°14'39"		
噪声	1#项目大门外东侧1m	N30°33'42" E104°14'40"	工业企业厂界噪声	监测2天, 昼间监测2次。
	2#项目大门外西侧1m	N30°33'42" E104°14'39"
