四川省川东铸石有限公司地块 土壤污染现状调查报告

委托单位：达州市渠县自然资源局

编制单位：四川洁承环境科技有限公司

2021年11月

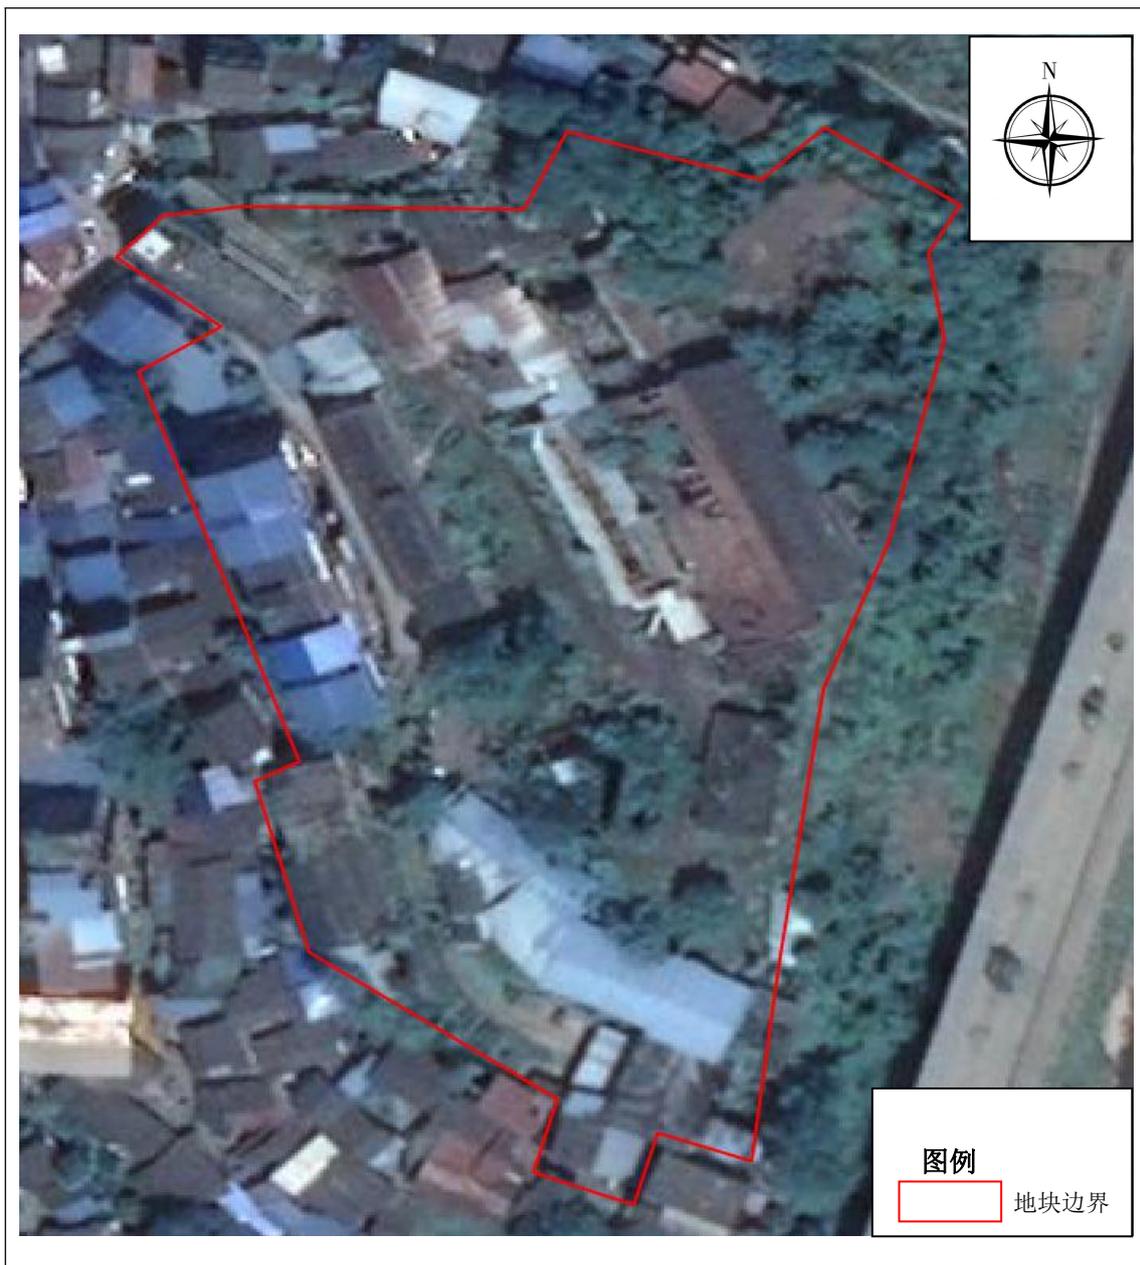
图 2-1 地块土壤污染现状调查范围图

四川省川东铸石有限责任公司位于四川省渠县渠江镇北大街263号(地块中心坐标为E106°58'18.31",N30°50'49.14"),本项目地块土壤污染现状调查的调查面积为18542m²(27.8亩)。图2-1中规划红线内地块为本次调查的工作范围,表2-1为地块边界拐点信息一览表,图2-2为地块边界拐点示意图。

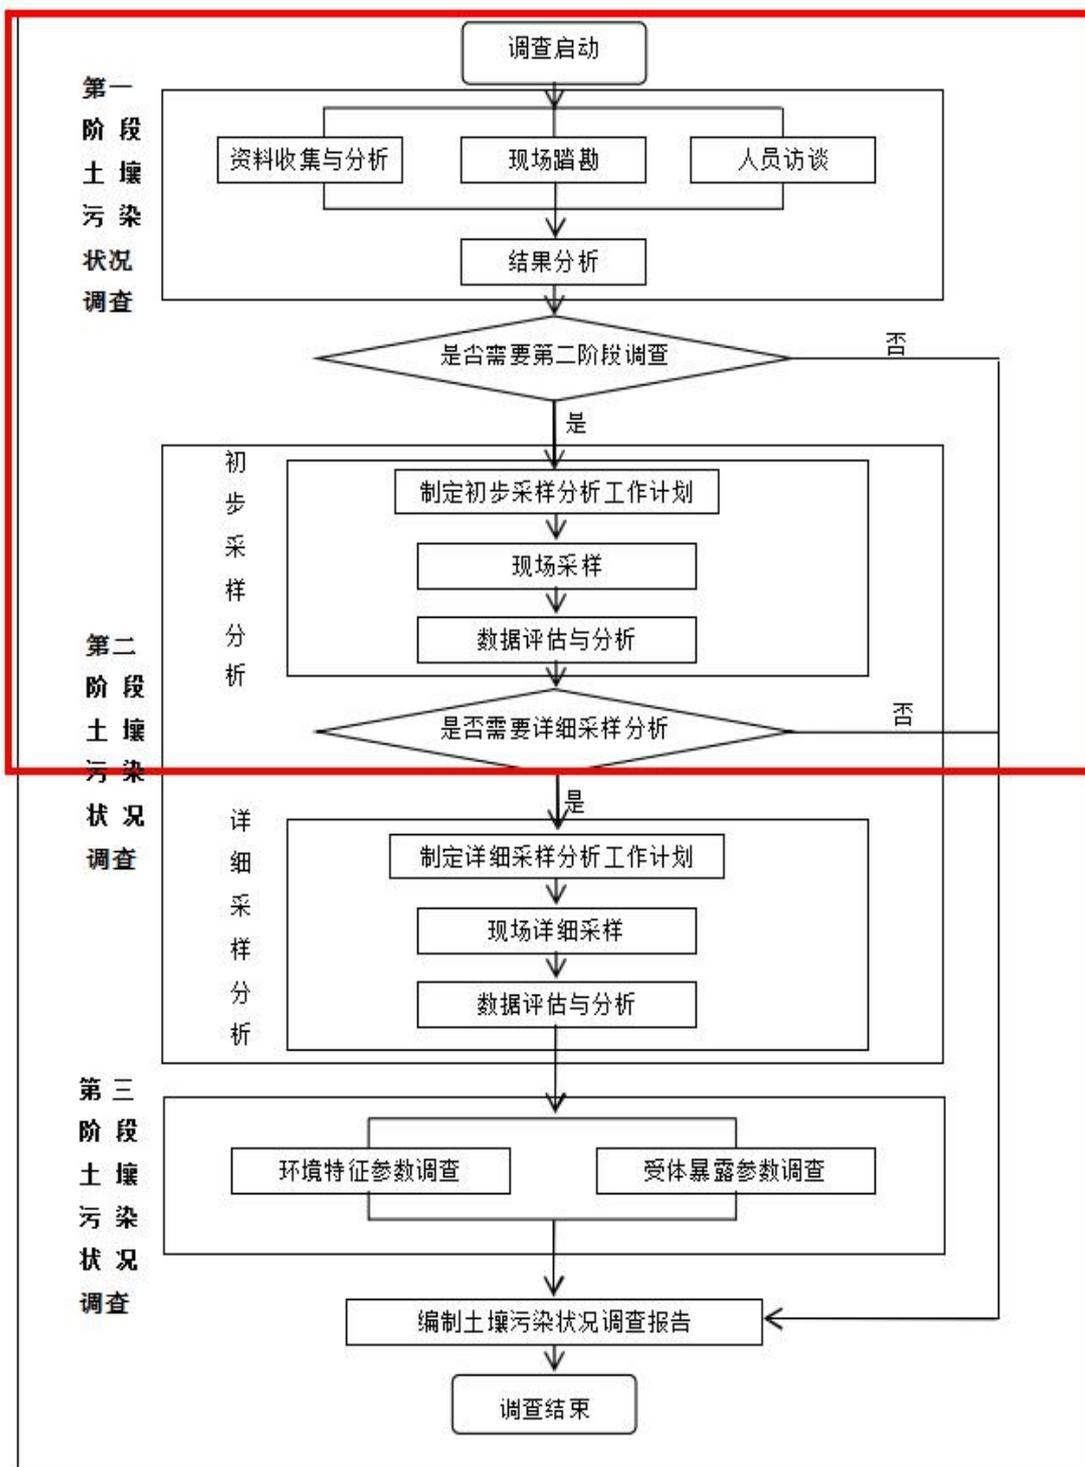
图 2-3 地块土壤污染状况调查工作技术路线

本次关于四川省川东铸石有限公司地块土壤环境调查工作严格执行我国环境保护部科技标准司提出的环境保护标准《建设用地土壤污染状况调查技术导则》（HJ25.1-2019），该导则规定了土壤环境调查的原则、内容、程序和技术要求，将土壤环境调查分为三个阶段，土壤污染状况调查工作技术路线如图 2-3 所示。根据调查结果判断是否存在污染，再决定是否进行后续的工作。

（1）第一阶段调查——污染识别

通过资料收集与分析、现场踏勘和人员访谈等方式，尽可能完整地收集地块历史生产时期的资料，掌握地块现状。对资料加以分析核实，尽可能完整和准确地判断地块的潜在污染源和污染物，并进行不确定性分析，为现场环境调查阶段提供依据。

（2）第二阶段调查——现场环境调查

根据污染识别阶段调查结果，根据地块的具体情况、地块内外污染源分布、水文地质条件及污染物迁移和转化等因素，结合地块历史生产情况，有针对性地制定详细采样计划。采用先进专业采样设备采集土壤样品，并委托具有资质的检测单位进行检测，评估调查数据、分析调查结果。

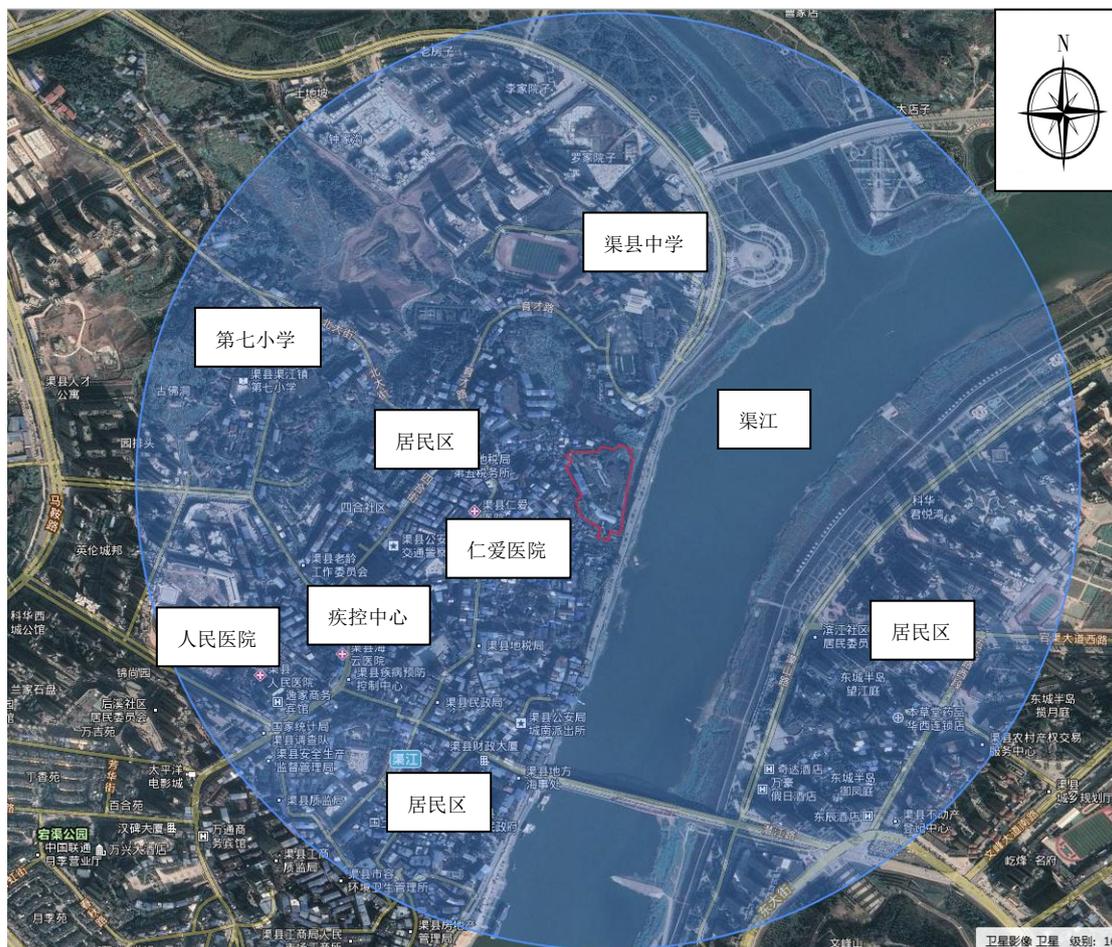
图 3-3 地块周边 1 km 范围内敏感目标分布图

经过走访获悉：四川省川东铸石有限责任公司地块周边 1 km 范围内未见集中式饮用水水源地、饮用水井、自然保护区等敏感目标存在，地块周边不存在明显的对地块产生影响的外来污染源。存在的敏感目标主要有学校、医院、地表水体、居民区等，敏感目标距离本地块的距离及方位见表 3-1 及图 3-3。

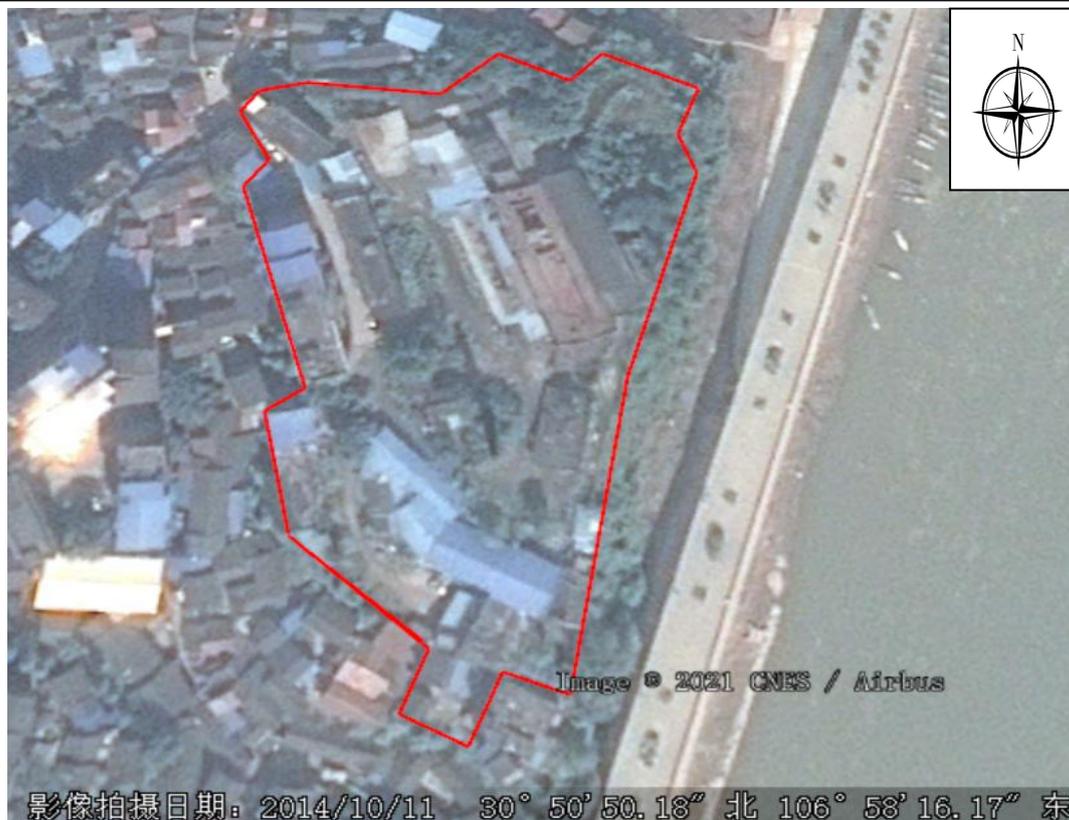
图3-4 (1) 2014年10月历史影像图

2008年铸石生产线停产搬迁，保护渣生产线仍在生产使用，2018年企业全部停产关闭（访问企业主管人员）。地块1975年以前为农田，目前地块将修建渠县城市阳台综合体项目，详细历史沿革情况见表3-2所示，地块历史影像见图3-4。

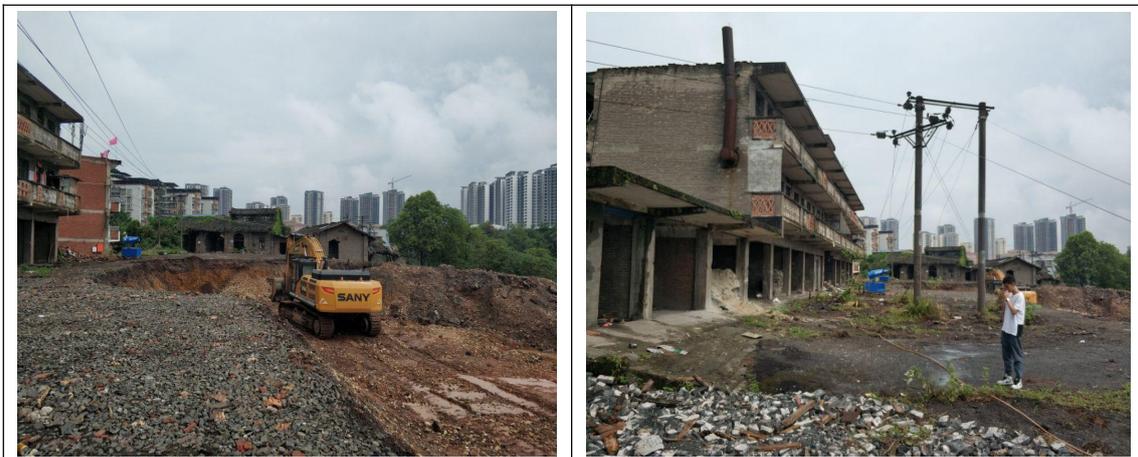
图 3-5 地块现状图

现场勘查时，四川省川东铸石有限责任公司建设用地上主要生产设施已基本拆除完毕。地块现状利用情况见图 3-5。

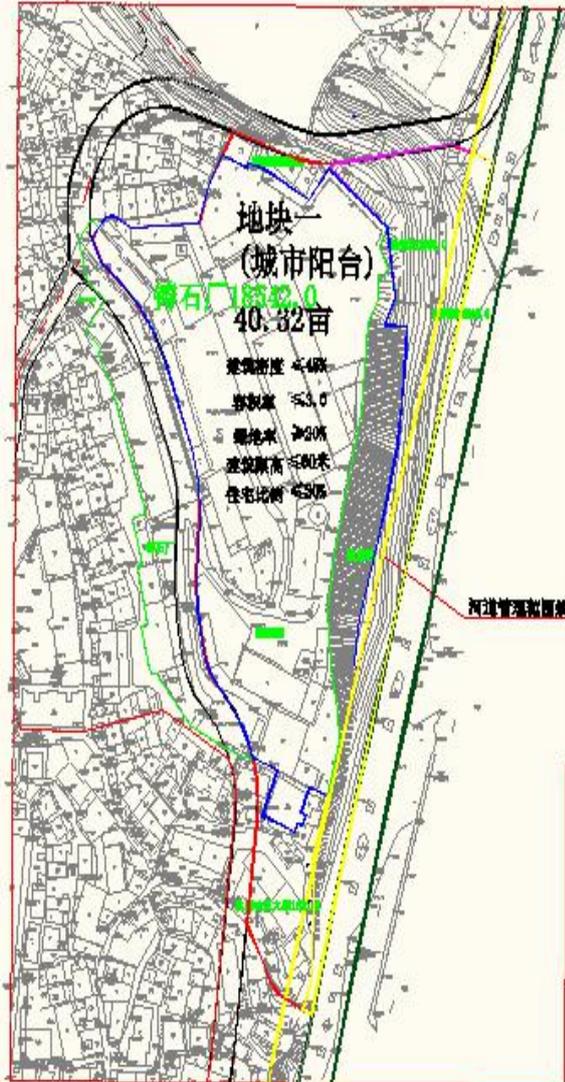
图 3-7 渠城西区九期 QCX2021B10 地块规划红线图

四川省川东铸石有限责任公司地块目前为工业用地，根据《渠县城市总体规划--用地布局规划图（2011-2030 年）》显示，地块未来规划主要为第二类用地中的商业服务业设施用地（B）及第一类用地中的居住用地（R）。根据渠城西区九期 QCX2021B10 地块规划红线图显示，四川省川东铸石有限责任公司地块全部包含在本次规划红线内。渠县城市总体规划见图 3-6，渠城西区九期 QCX2021B10 地块规划红线图见图 3-7。

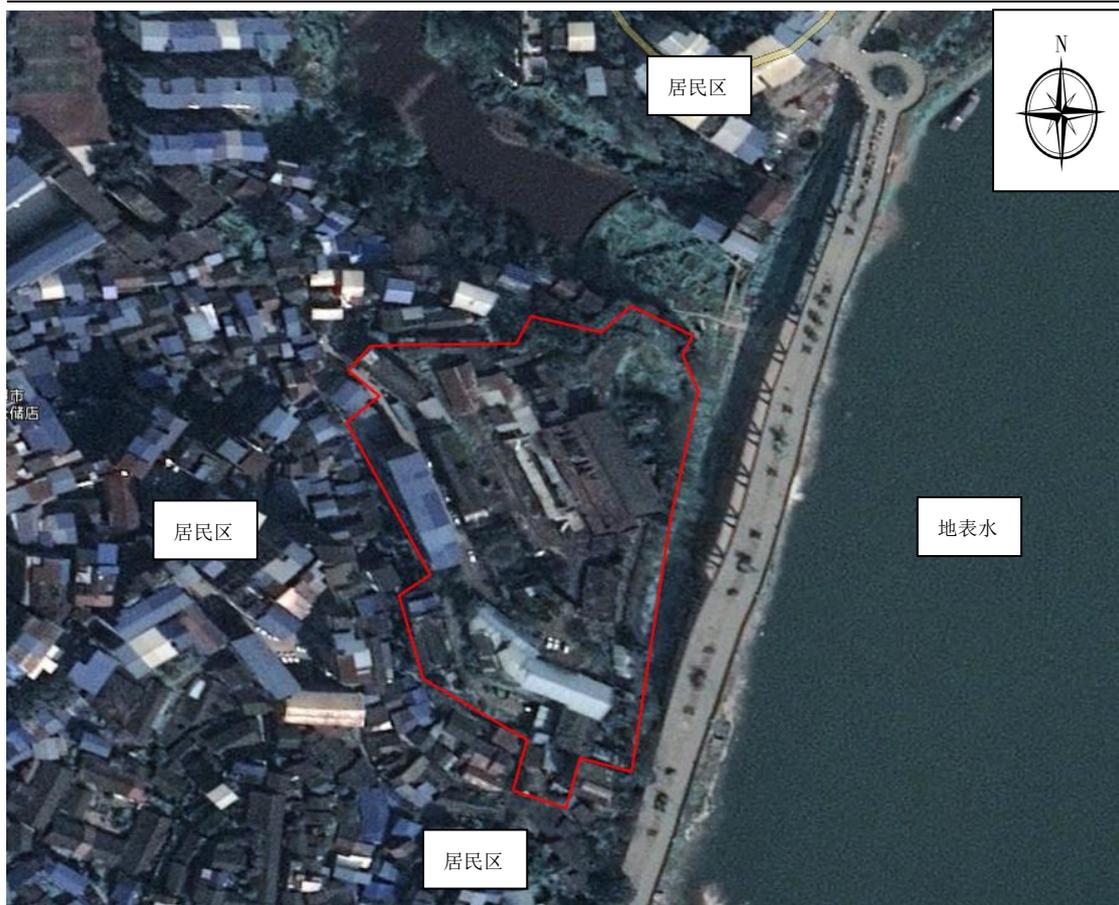
图 3-8 地块区域周边关系

四川省川东铸石有限责任公司地块位于四川省渠县渠江镇北大街 263 号（地块中心坐标为 E106°58'18.31", N30°50'49.14"）。该地块所在地不属于风景名胜区、不属于自然保护区、不属于国家重点文物保护单位，地块方圆 1 公里范围内有居民区、医院、学校、地表水等敏感点。调查地块区域东侧为渠江，距离 114 米；北侧、西侧、南侧均为居民区等敏感点；本地块区域周边关系见图 3-8。

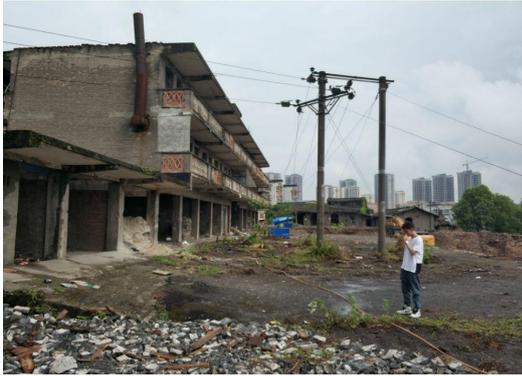
现场踏勘，库房原材料已搬迁完毕，区域内无明显污染痕迹。
铸石生产车间

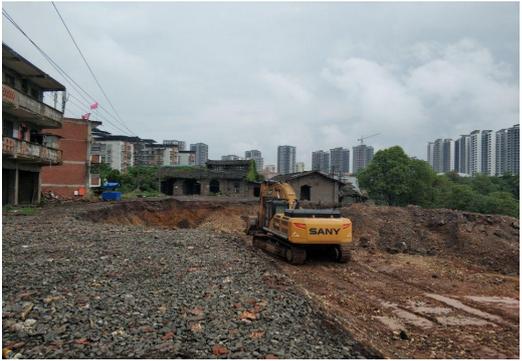
现场踏勘，铸石生产车间已全部拆除，现场破坏较严重，无法判断污染痕迹，为潜在污染区域。

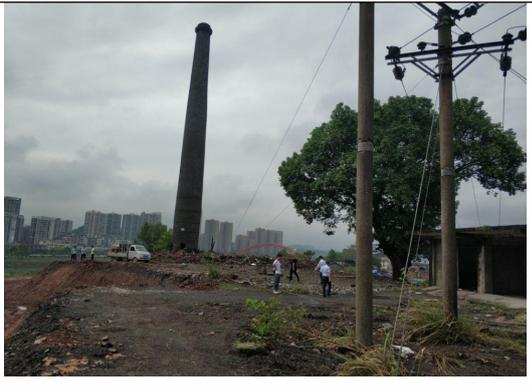
<p>现场踏勘，保护渣生产车间已全部拆除，现场破坏较严重，无法判断污染痕迹，为潜在污染区域。</p>
堆渣区

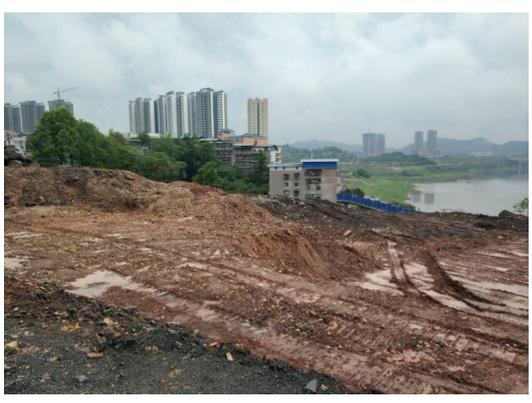
<p>现场踏勘，堆渣区现场破坏较严重，无法判断污染痕迹，为潜在污染区域。</p>

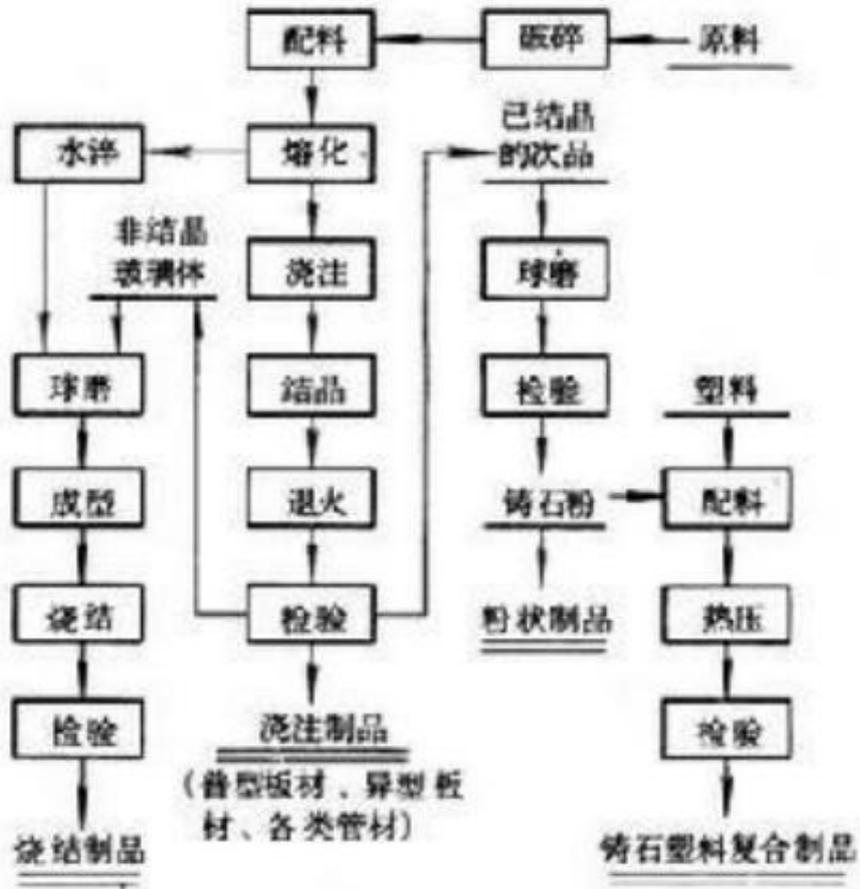
图 4-2 铸石生产工艺流程图

铸石生产是通过对原料熔化（本项目地块铸石生产过程中融化能源为煤炭）、熔浆结晶、铸件退火，使多矿物相的原料转变成单一“铸辉石”矿物相，同时具有合适粒度（0.01-0.1mm）的产品。在斜长石、普通辉石、橄榄石、磁铁矿等多矿物相转变成单一的铸辉石，即一种在铸石工艺条件才能获得的特殊的辉石相时，才能获得合适的粒度。在一定的工艺条件下，当获得合适的粒度时，相应地也完成了矿物相的转变。铸石原料的化学成分主要 SiO_2 、 CaO 、 MgO 、 FeO 、 Fe_2O_3 、 Na_2O 和 K_2O 。其中 SiO_2 、 Al_2O_3 、 CaO 和 FeO 在矿物相组成上起决定作用。 FeO 和 Fe_2O_3 稍逊，但是它们在调整熔浆粘度上起重要作用，此外它们是磁铁矿的唯一组成成分。

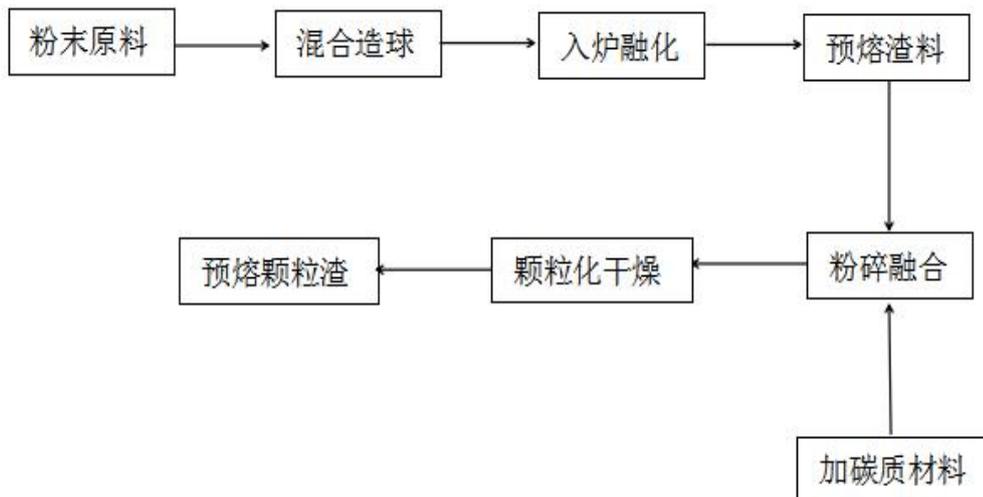
图 4-3 保护渣生产工艺流程图

把基料、助溶剂按照一定的比例配合，在高温下预先融化，形成均匀的物相，粉碎后配入碳质材料制成颗粒，干燥，得到预融渣。

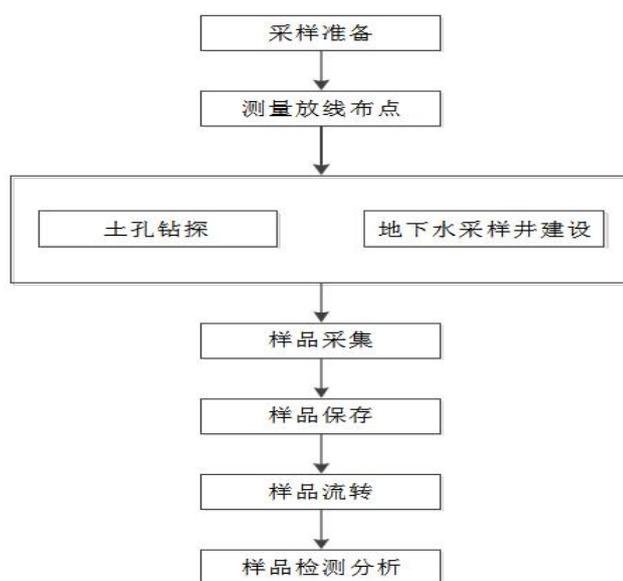
图 5-1 入场采样调查技术路线图

本次关于四川省川东铸石有限责任公司地块初步调查工作程序根据我国环境保护部科技标准司提出的环境保护标准《建设用地土壤污染状况调查技术导则》（HJ25.1-2019）来执行。土壤和地下水调查采样工作包括采样准备、测量放线布点、土孔钻探、土壤样品采集、地下水采样井建设、地下水样品采集、样品保存、样品流转和样品检测分析等程序。

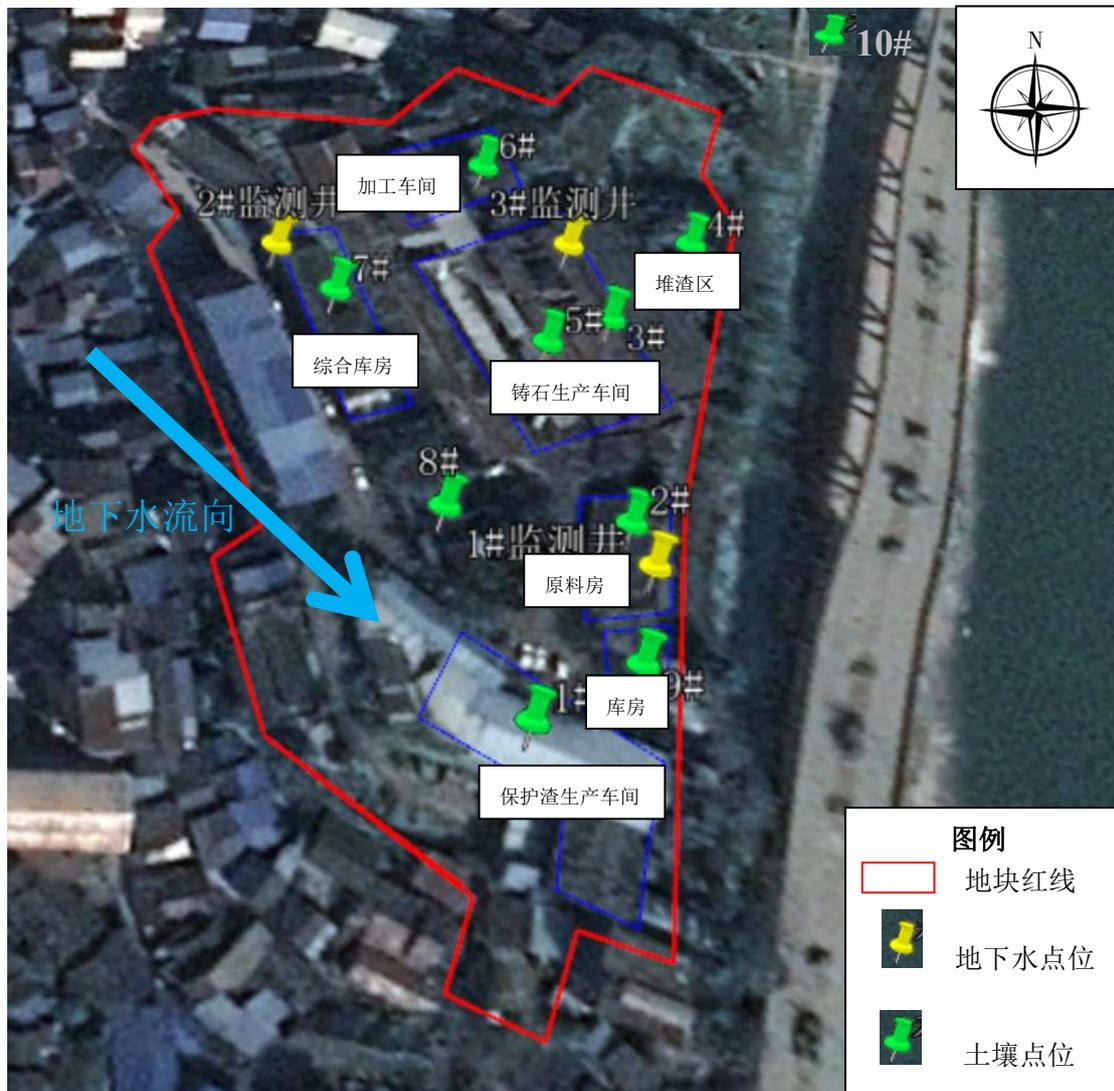
图 5-2 地块内土壤、地下水采样点位分布图

类别	点位编号	点位位置 (GPS)	采样原则	监测因子	样品数量
土壤	1#	106°58'34.07"E 30°50'36.30"N	①表层 0~0.5m; ②0.5m 以下不同性质土层至少采集一个土壤样品; ③0.5~6m 土壤采样间隔不超过 2m, 即如果不同土层之间间隔超过 2m, 则应增加样品; ④钻探点位土壤如果有明显颜色异常或异味的情况下, 应该增加样品; ⑤土壤深度应采至未受污染的为止。	pH、砷、镉、铬(六价)、铜、铅、汞、镍、四氯化碳、氯仿、氯甲烷、1,1-二氯乙烷、1,2-二氯乙烷、1,1-二氯乙烯、顺-1,2-二氯乙烯、反-1,2-二氯乙烯、二氯甲烷、1,2-二氯丙烷、1,1,1,2-四氯乙烷、1,1,2,2-四氯乙烷、四氯乙烯、1,1,1-三氯乙烷、1,1,2-三氯乙烷、三氯乙烯、1,2,3-三氯丙烷、氯乙烯、苯、氯苯、1,2-二氯苯、1,4-二氯苯、乙苯、苯乙烯、甲苯、间二甲苯+对二甲苯、邻二甲苯、苯并[a]蒽、苯并[a]芘、苯并[b]荧蒽、苯并[k]荧蒽、蒽、二苯并[a, h]蒽、茚并[1,2,3-c, d]芘、萘、硝基苯、苯胺、2-氯酚	至少 3 个
	2#	106°58'34.49"E 30°50'37.64"N			至少 3 个
	3#	106°58'34.77"E 30°50'29.68"N			至少 3 个
	4#	106°58'34.36"E 30°50'41.07"N			至少 3 个
	5#	106°58'33.71"E 30°50'3.43"N			至少 3 个
	6#	106°58'32.17"E 30°50'41.86"N			至少 3 个
	7#	106°58'32.75"E 30°50'39.41"N			至少 3 个
	8#	106°58'33.52"E 30°50'38.16"N			至少 3 个

9#	106°58'34.86"E 30°50'36.85"N			至少 3个
	10#	106°58'15.37"E 30°50'54.44"N			1个
地下水	1#	106°58'34.96"E 30°50'37.30"N	地下水稳定水位 0.5m下	pH、色度、浑浊度、肉眼可见物、总硬度、溶解性固体、硫酸盐、氯化物、硫酸盐、亚硫酸盐、氟化物、铁、锰、铜、锌、铝、铅、钠、砷、硒、硼、锑、钡、镍、钼、钴、银、镉、铊、铍、挥发性酚类、阴离子表面活性剂、耗氧量、氨氮、硫化物、碘化物、氰化物、汞、三氯甲烷、四氯化碳、苯、甲苯、六价铬、石油烃	1个
	2#	106°58'31.97"E 30°50'40.20"N			1个
	3#	106°58'34.45"E 30°50'40.15"N			1个

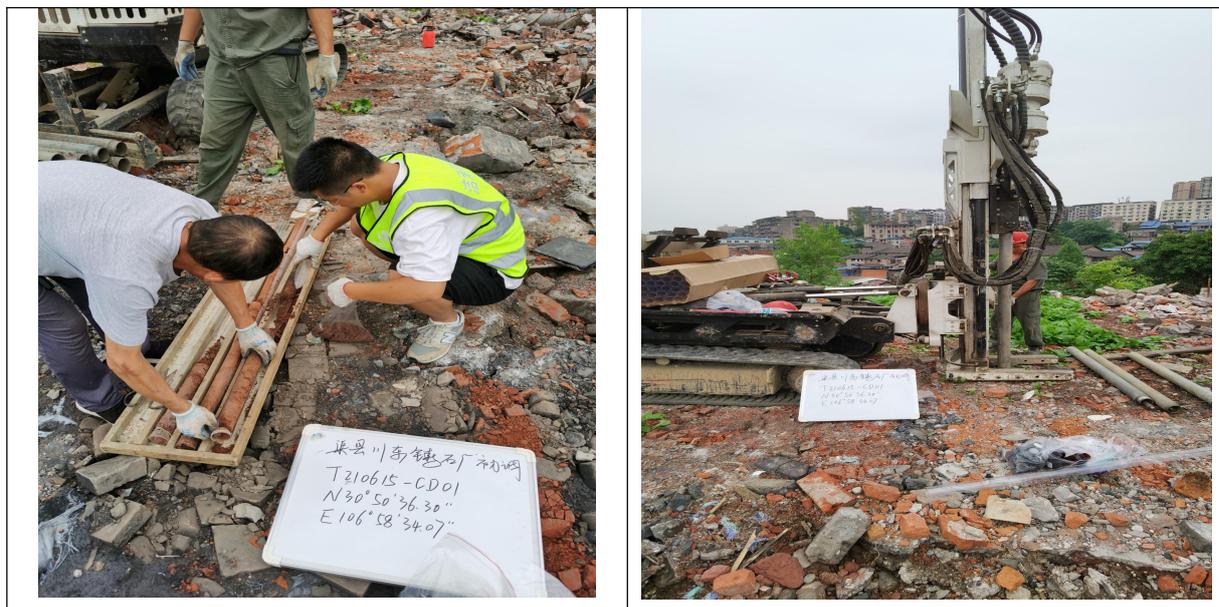
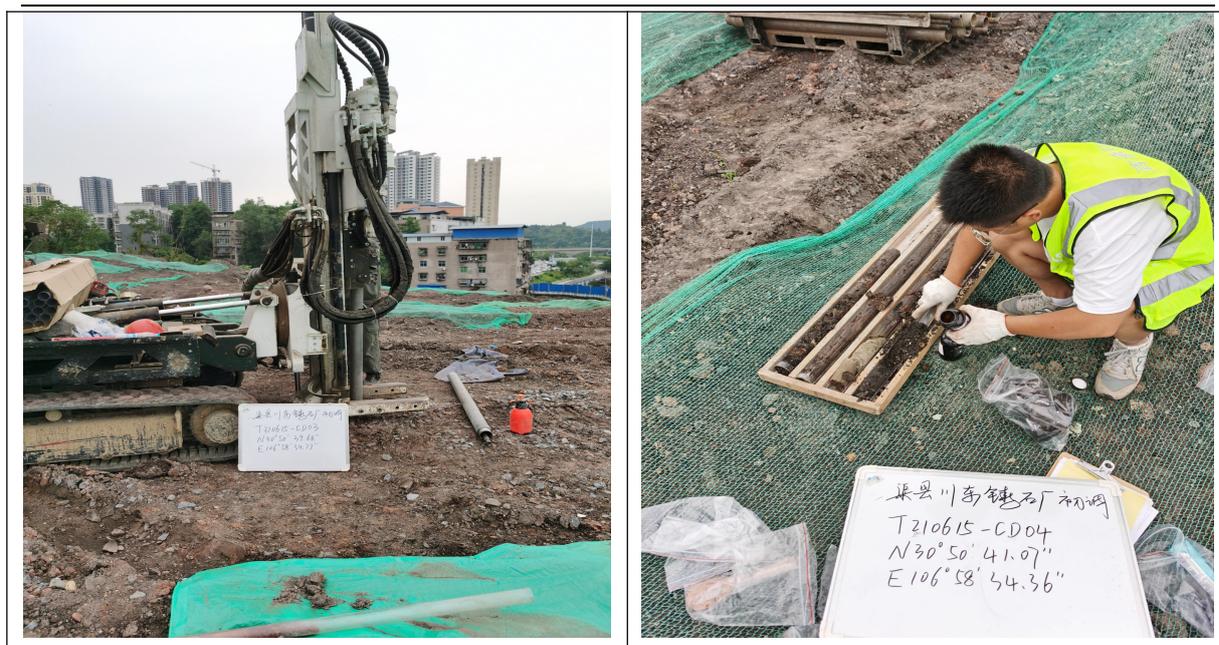
图 5-3 土壤样品采集过程记录

序号	检测类别	分装容器	注意事项	保存
1	基本理化性质	自封袋	采集过程使用木质采样器	4℃ 冷藏
2	重金属及无机指标			
3	挥发性有机物	40ml 棕色玻璃瓶	顶空器采样后填装过程要快，减少暴露时间。	
4	半挥发性有机物	250ml 棕色玻璃瓶	切成与瓶口形状匹配，填满瓶子、少留空气，填装过程要快，减少暴露时间。

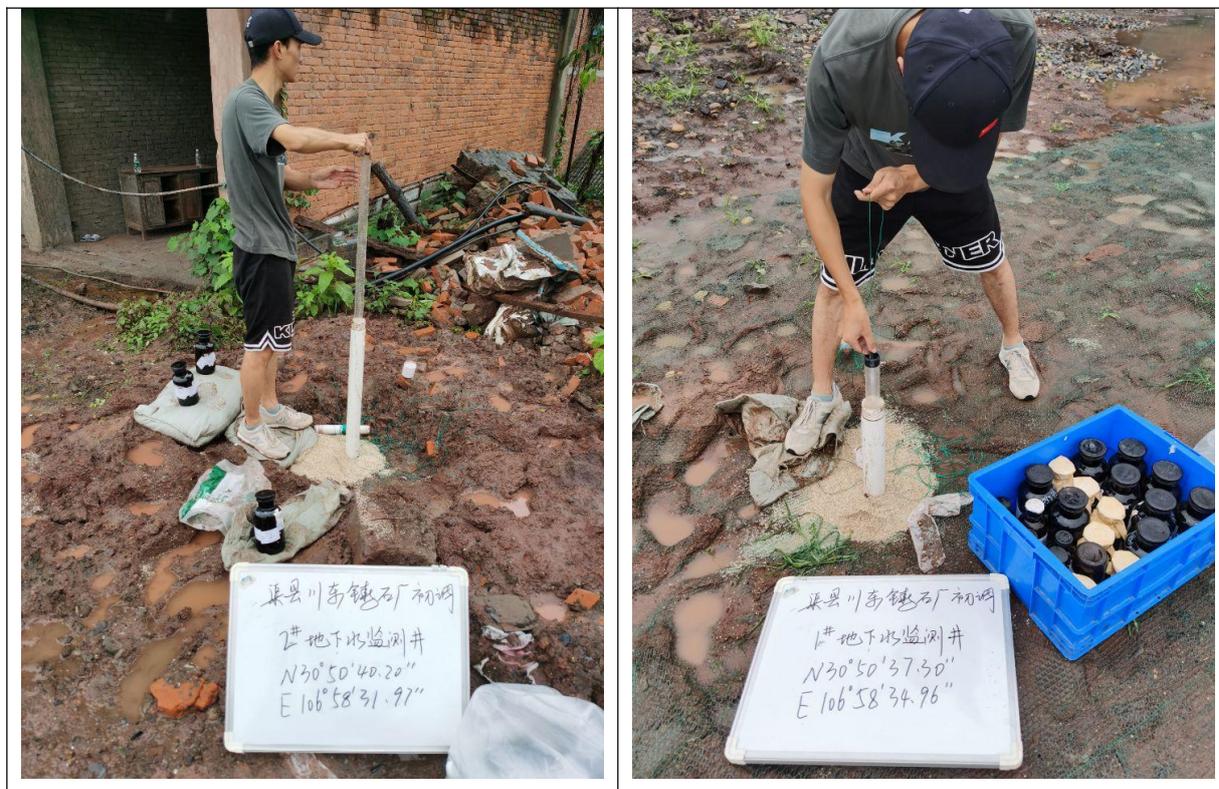
图 5-4 地下水样品采集过程记录

取水使用一次性贝勒管，一井一管，一井一根提水用的尼龙绳。取水位置为井中储水的中部；用于测定 VOC 的水样采用带塑料螺纹盖的 40mL 小玻璃瓶（VOAval）取样，在测试 VOC 水样的取样小瓶中保证不存在顶空或者是大于 6 mm 的气泡。溶解氧、五日生化需氧量和半挥发性有机污

染物项目采样时，水样均注满容器，上部不留空隙，用于测定可溶解金属物质的水样在野外取样后均先过滤再将其装入聚乙烯容器内，按规定置于低温环境中保存，24 小时内送回实验室待检。

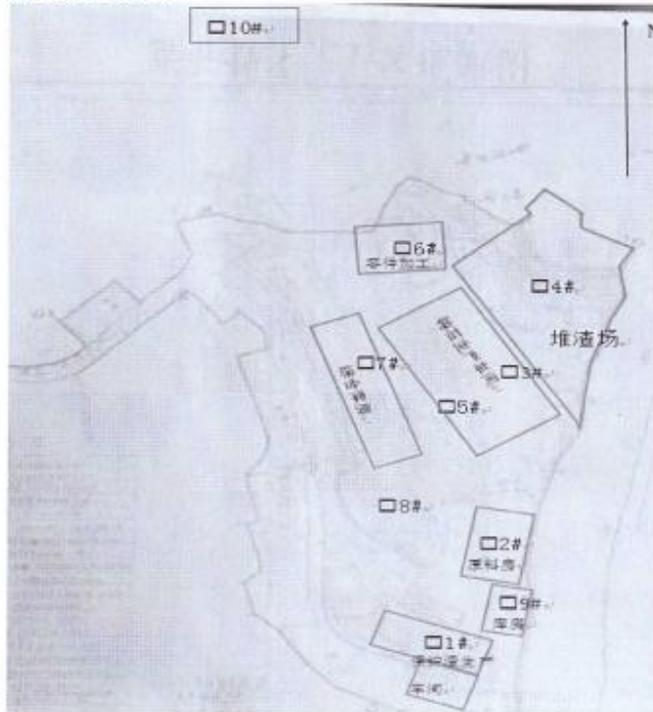
图 2-1 监测点位示意图

(图例: □—土壤监测点位)
