都江堰市友轩木制品加工厂家具加工项目

竣工环境保护验收监测报告表

洁承环监验字（2023）第 006 号

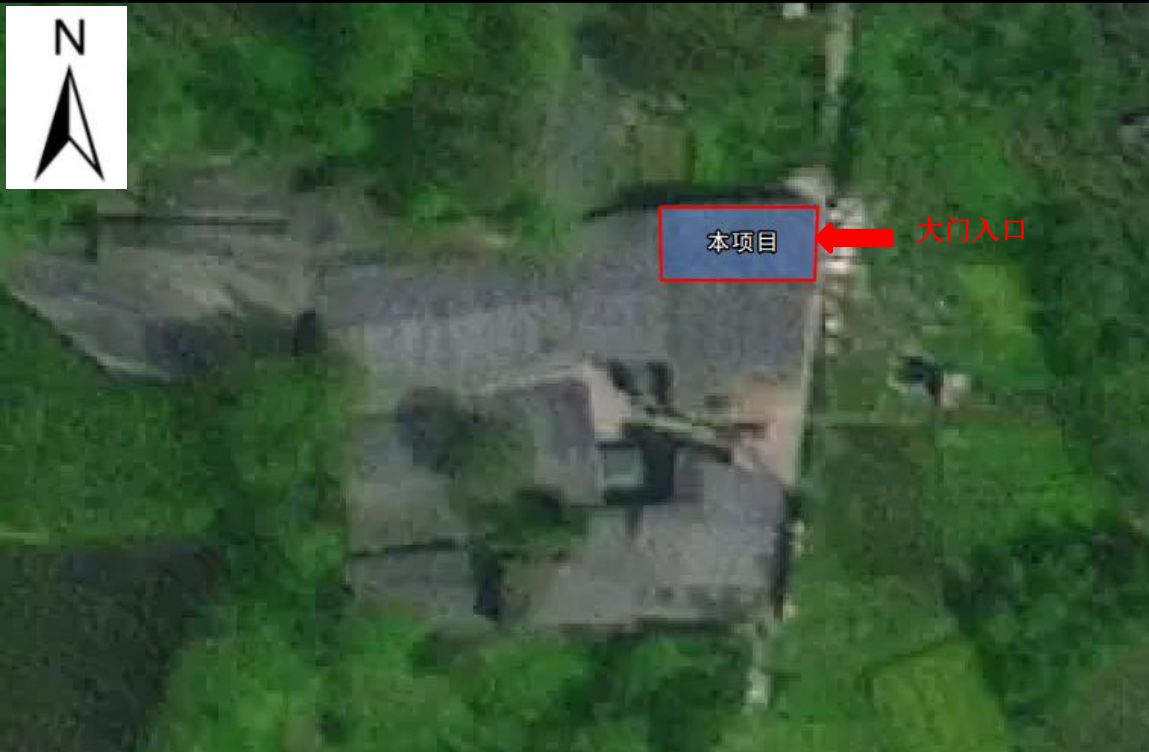
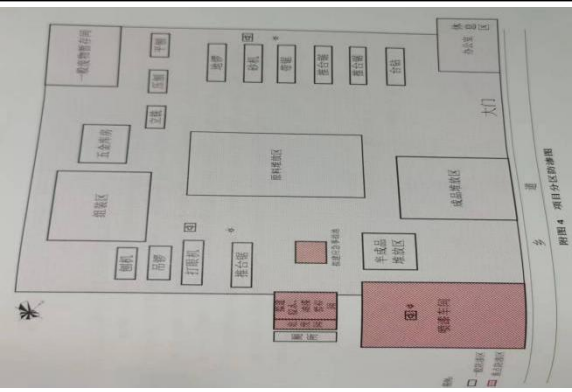
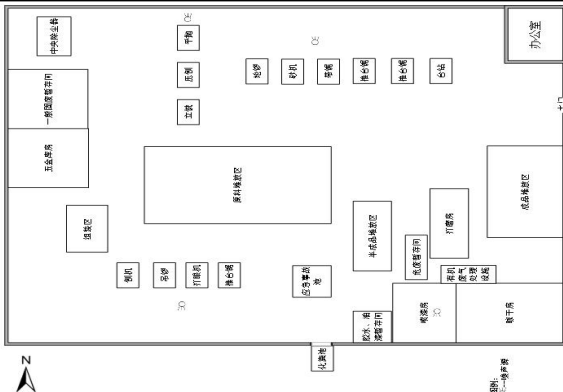
<p>实际卫星影像图</p>

<p>环评平面布置</p>	<p>验收平面布置图</p>
<p>根据环评、验收与实际卫星影像图相比较，验收与环评关于位置描述不一致的原因在于环评指北有误差，导致验收期间关于位置描述与环评不一致，实际厂区内各区域位置布置未发生变化。平面布置图见附图 2。</p>	
<p>2.2.3 外环境关系</p> <p>本项目位于四川省都江堰市青城山镇（原安龙镇）成青社区 17 组，项目所处地为农村，厂界 50m 范围内以林地为主，东面：紧邻乡村道路、农田；西面：紧邻林地，距离螃蟹河 95m；西北面：紧邻鑫和木制品加工厂，40m 处为农灌沟；北面约 35m 处为丙辛木制品加工厂；东北面：460m 处为成青社区居民小区；项目厂区外环境关系</p>

本项目总占地 1500m²，项目全封闭式生产车间，厂区内主要布设原料堆放区、木料加工区、包装区、成品堆放区及喷漆房等，厂区中部布设原料堆放区，加工区布设于车间四周，厂区西南侧布设包装区，厂区东侧布设成品堆放区，厂区东南侧布设喷漆房和晾干房，项目办公休息点位于厂区东北侧。本项目平面布置与环评描述有差异，主要原因为环评指北与实际不符，厂区内实际各区域位置较环评未发生变化，详见下图。

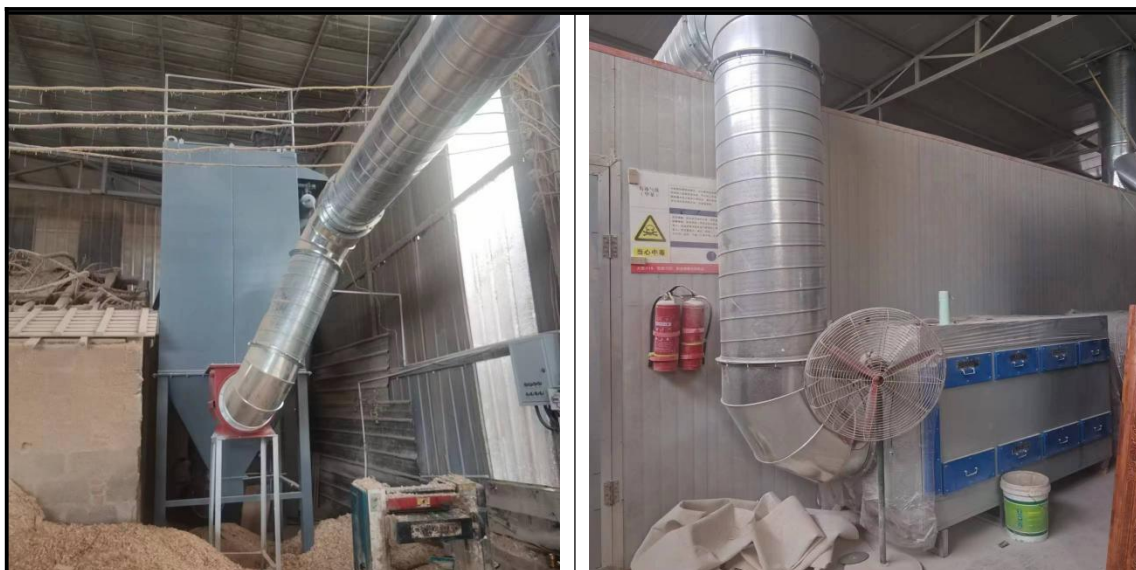
中央布袋除尘器

在产生粉尘的设备上方各设置 1 个集气罩，粉尘经集尘管收集后汇入一根排风总管，在风机的吸引下进入 1 套中央除尘器进行净化处理后，由 1 根 15m 高排气筒（P1）排放。

厂房设置一处密闭的喷漆车间（包含一间喷漆房 25m²和一间晾干房 80m²），彩钢结构封闭至厂房顶部，喷漆工序过程产生的有机废气经负压收集后通过管道进入排风总管，玻璃纤维过滤棉去除水雾后进入 1 套两级活性炭吸附装置进行有机废气的净化吸附处理后，由 1 根 15m 高排气筒（P2）排放。

设置 1 间封闭式打磨房，打磨粉尘经集尘管收集后汇入一根排风总管，在风机的吸引下进入 1 套中央除尘器进行净化处理后，由 1 根 15m 高排气筒（P1）排放。
